Evaluación de Obras Urgentes para Prevención de Inundaciones en el Valle de Sibundoy

Bogotá, febrero 29 del 2001

EVALUACION DE OBRAS URGENTES PARA PREVENCIÓN DE INUNDACIONES EN EL VALLE DE SIBUNDOY

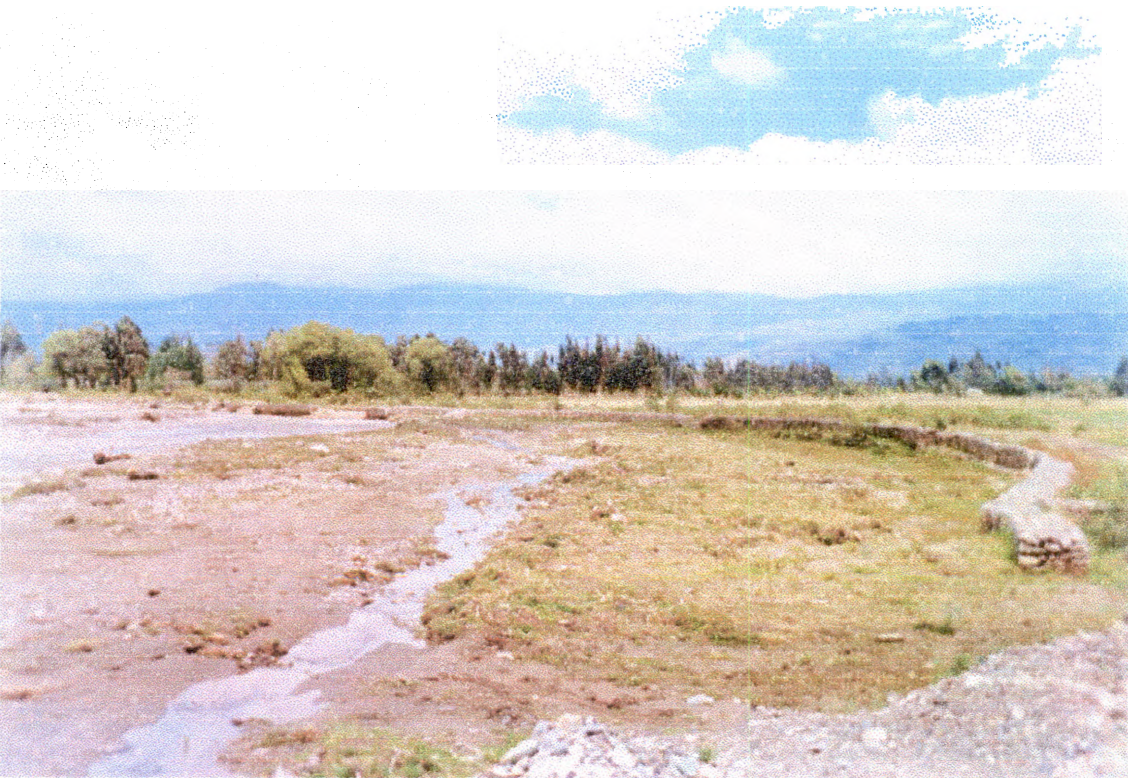
Protección en Gaviones, Río Putumayo, Antes de Dársena Canal A.

A lo largo del cauce del río Putumayo, desde la dársena del Canal A hasta el puente San Francisco se han construido una serie de muros en gaviones, los cuales han sido erosionados por la pata y necesitan que se les incremente el colchón de protección. Se pueden considerar unos 50 metros de muro.

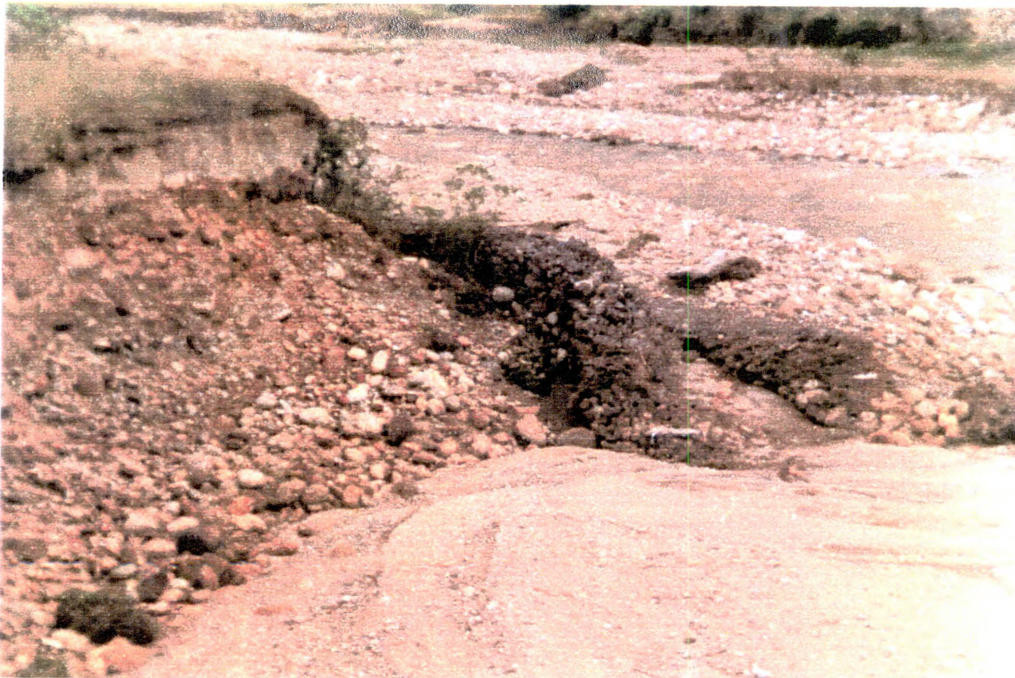
Muro en Gaviones, Río Putumayo.

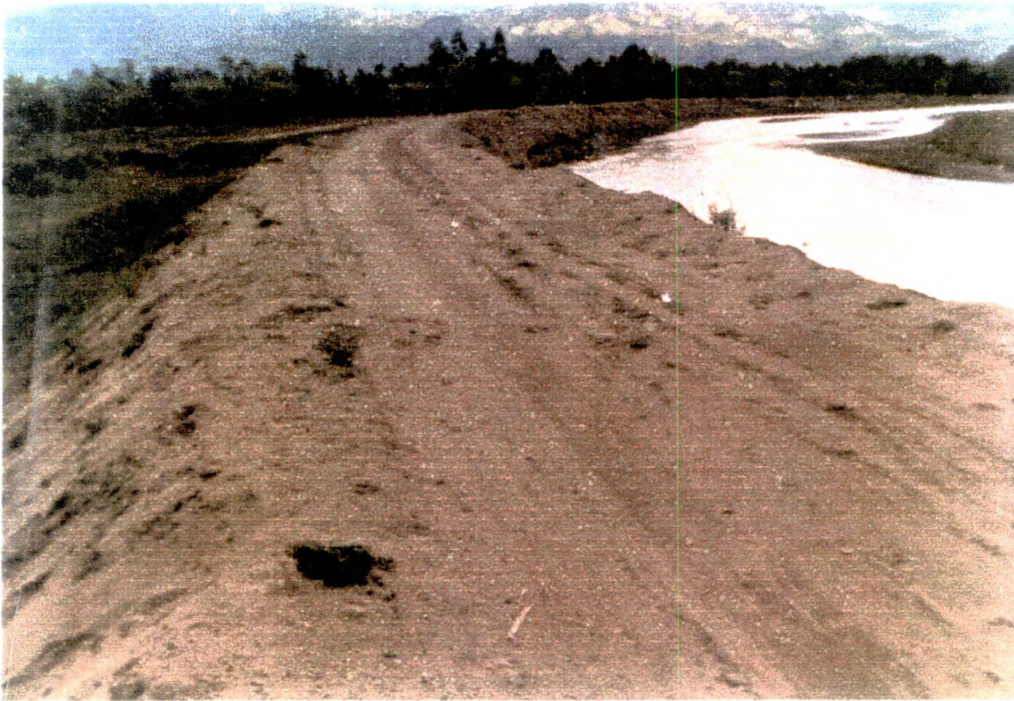
Teniendo en cuenta la sección existente en ésta dársena y el debilitamiento del dique de protección hacia el valle ocasionado por el arrastre mismo de sedimento del río y principalmente por personas ajenas al Distrito, que se llevan el material en volquetas para utilizarlo como materiales de construcción en los diferentes municipios que forman parte del Distrito. El mismo personal de los municipios se ve llevándose el material para utilizarlo en el tapado de relleno sanitario u otras actividades ordenadas en los municipios.

Dársena, Canal A. (Se puede observar el debilitamiento del dique)

Es necesario alejar el canal actual del río, del dique existente, con el fin de dejarlo lo más ancho posible, aprovechando, al menos, la mitad del material producto de la excavación.

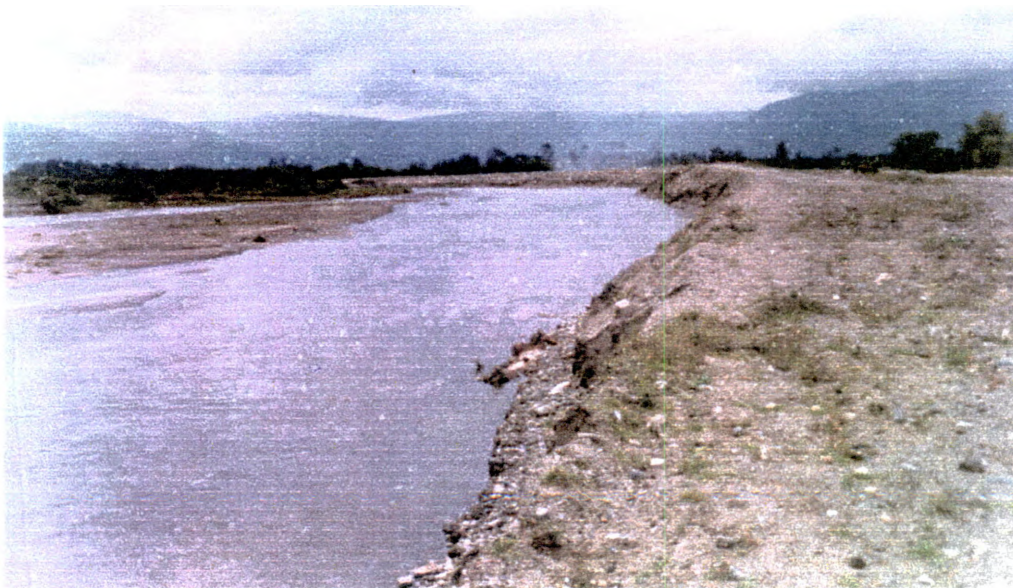
Dársena Canal A, Dique Erosionado.

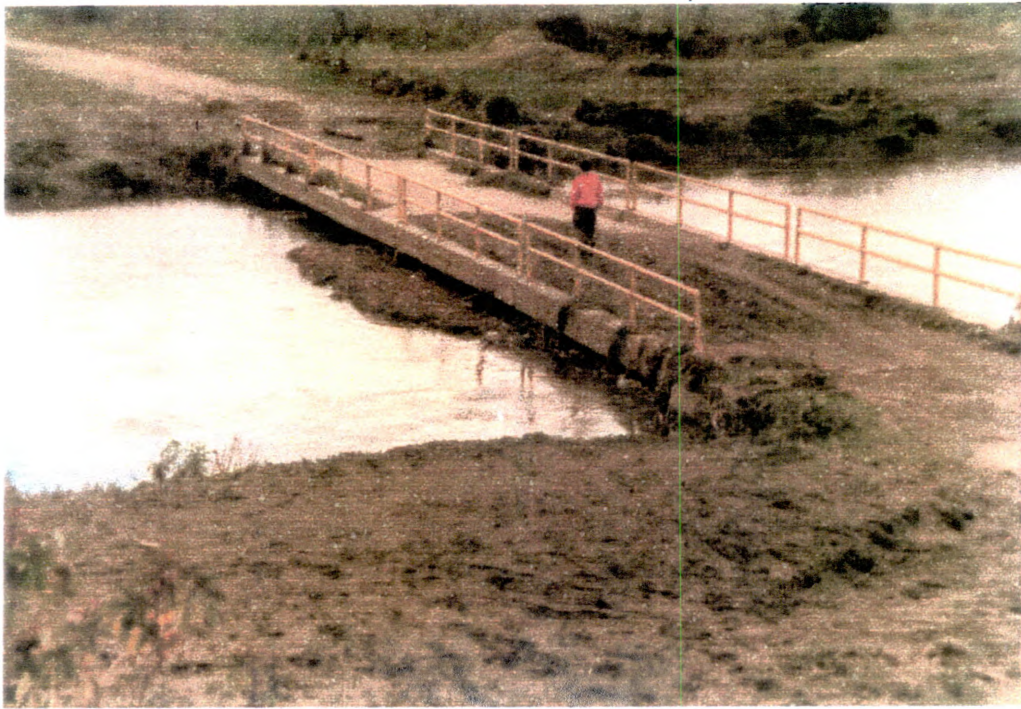
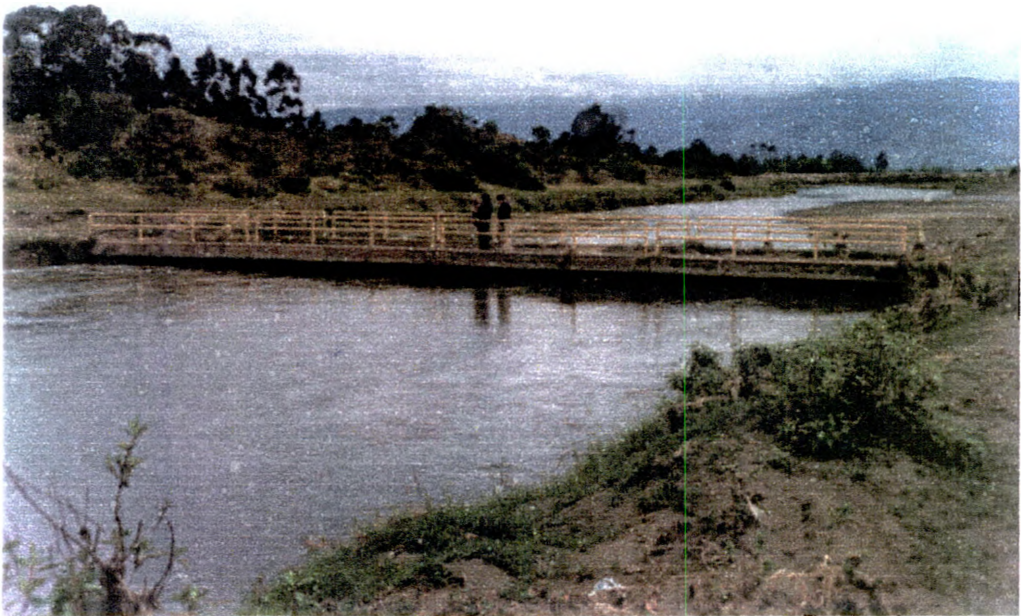
Puente Cercano al K0+000, Totalmente Colmatado.

Para efectos de extracción de sedimentos en este canal se considera únicamente dentro del plan prioritario ejecutarlo desde la Quebrada Chungacaspi, K4 + 700, hasta el K0 + 000.

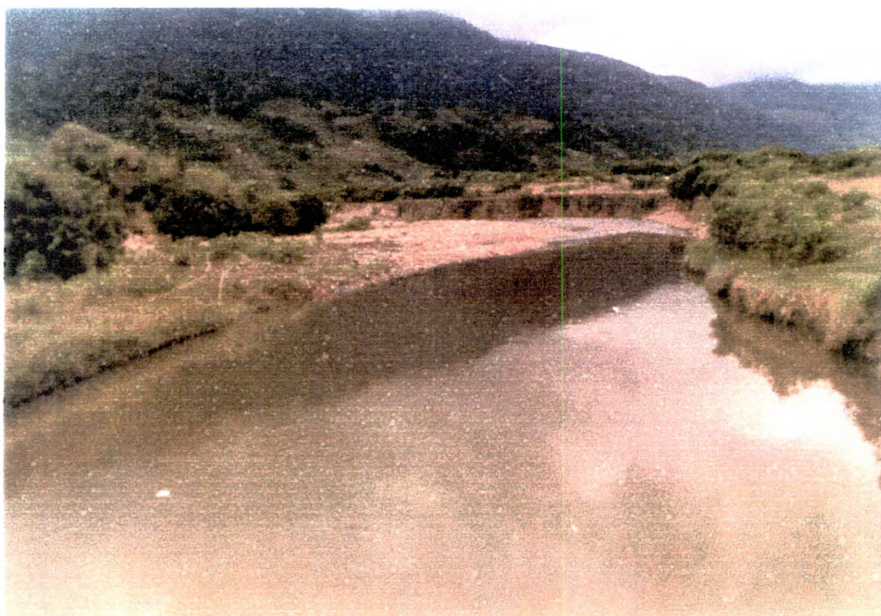
Cono quebrada Secayaco

- *Quebrada Secayaco, K2 + 800*

Longitud del Tramo: 100m
Profundidad de Excavación: 2m
Ancho de la Sección: 15m

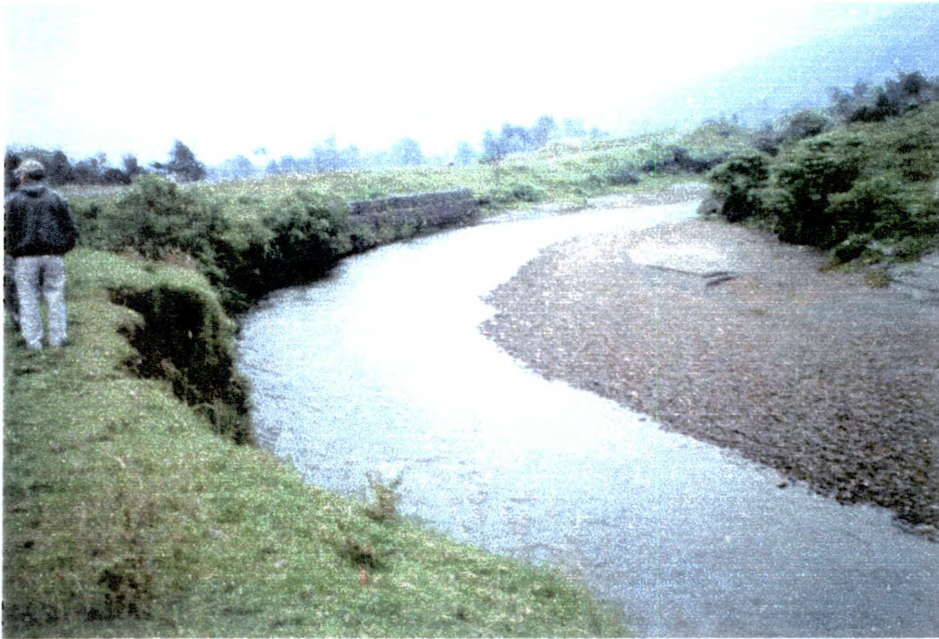
Cono (K8+300), Canal A.

- *Cono, K8 + 300*

Longitud del Tramo: 120m
Profundidad de Excavación: 2m
Ancho de la Sección: 15m

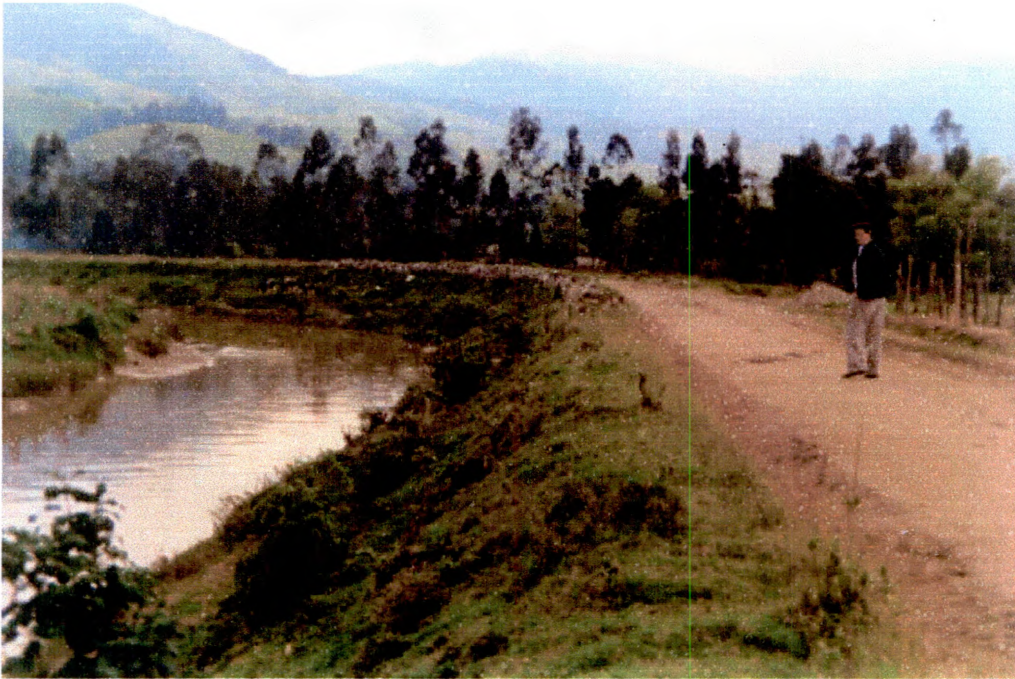
Dique carreteable con necesidad de realce.

El realce del carretable se puede hacer con una sección similar al del dique del Canal A pero con 0.50 metros de altura:

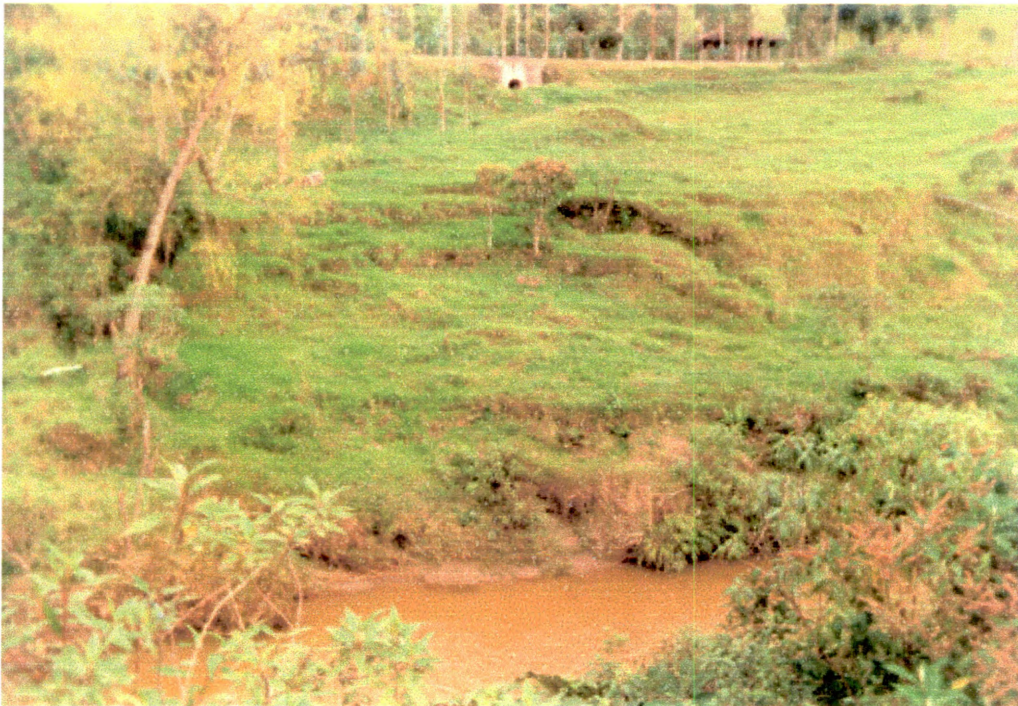
Desprendimientos Costado de la carretera a Pasto.

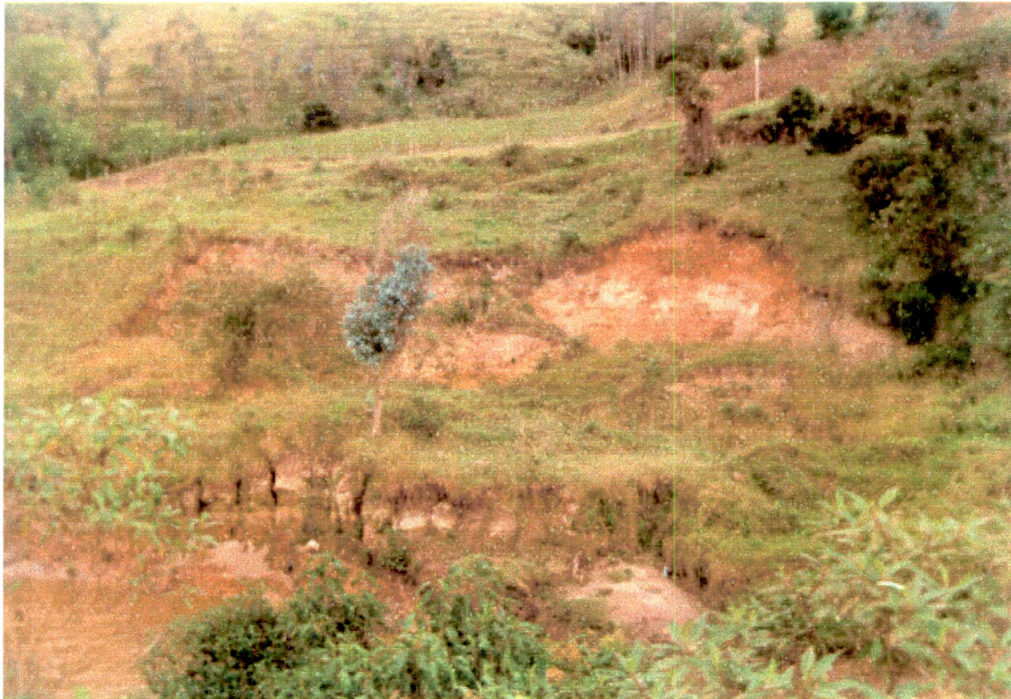
Desprendimiento sobre costado carretera a Pasto, Canal D.

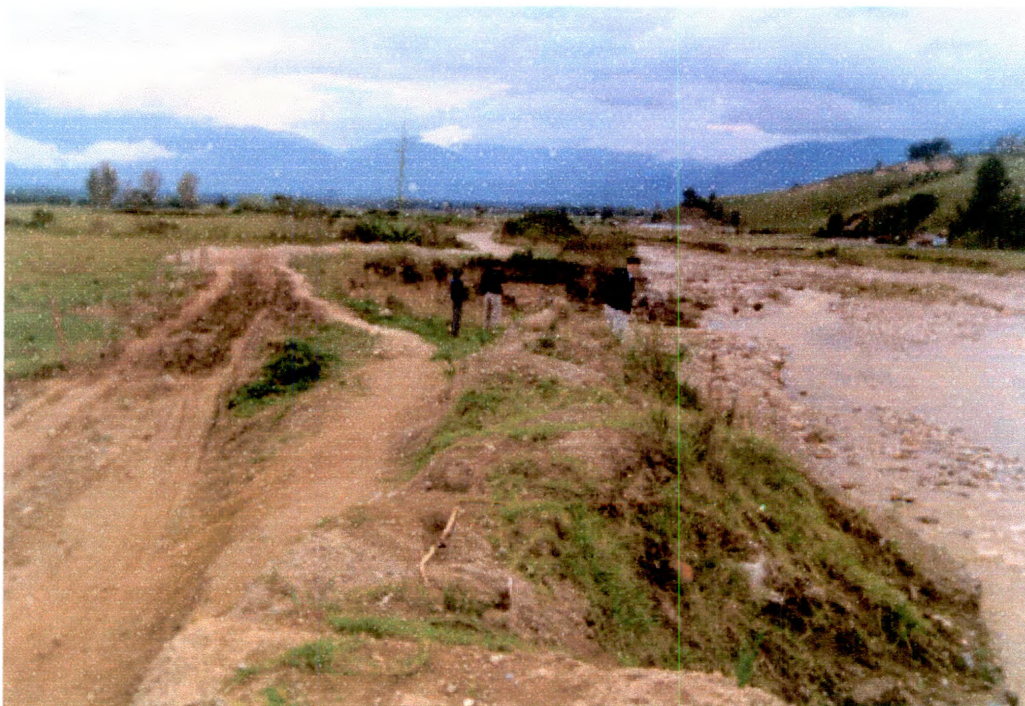
Debilitamiento carretable aguas arriba dársena, sobre Río San Pedro.

Tal como sucede en el río Putumayo, en el río San Pedro también existen unos puntos críticos necesarios de reparar, pues peligran una rotura del dique, estos puntos se estiman en 50m de realce del carreteable, 30m de muro nuevo en gaviones y 20m de refuerzo de muro.

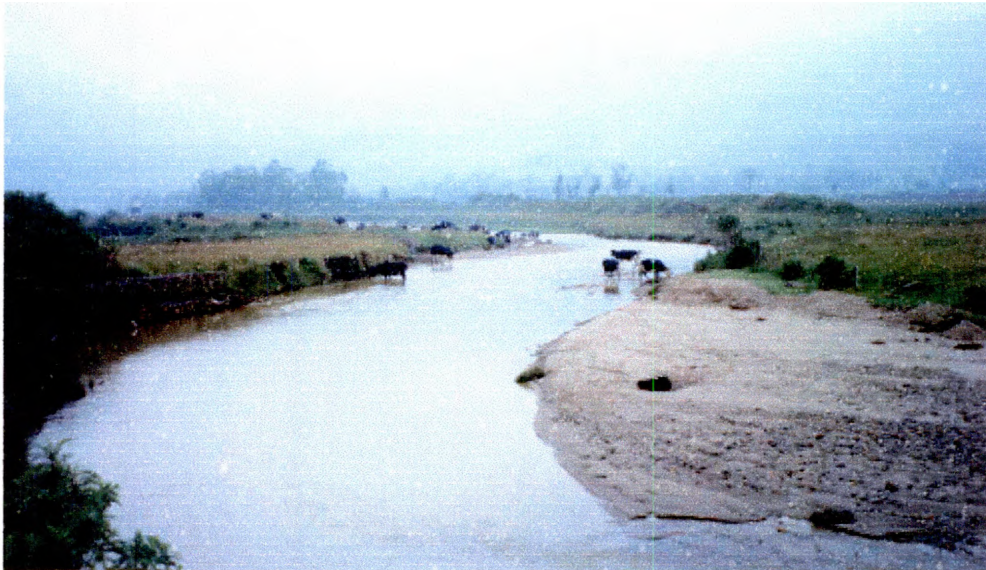
Esta dársena se encuentra totalmente colmatada y por consiguiente necesita extracción de sedimentos en una sección similar a la del Canal A, en una longitud aproximada de 400m.

Dársena Canal D

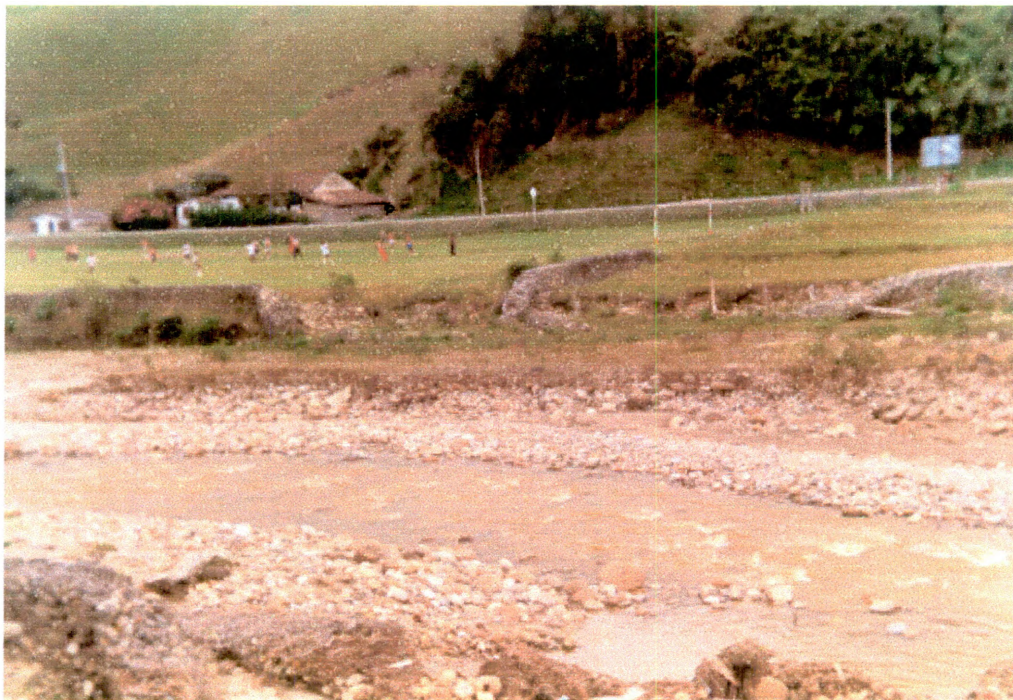
A la altura de la dársena del canal D, se hace necesario la protección. Aproximadamente 50 metros de carretable, los cuales habían sido protegidos con un muro longitudinal de gaviones, el cual se derrumbó en un sector de 20 metros lineales y necesita refuerzo en otros 20m, para que no se siga cayendo.

Destrucción de Gaviones, Aguas Arriba Dársena Canal D.

Para la construcción y refuerzo de estos muros se propone incrementar el colchón en unos 3 metros para que cumpla su función, pues el colchón de 1 metro que se acostumbra en la zona queda demasiado rígido y no busca su acomodamiento una vez sea erosionado por debajo. La sección propuesta es la siguiente:

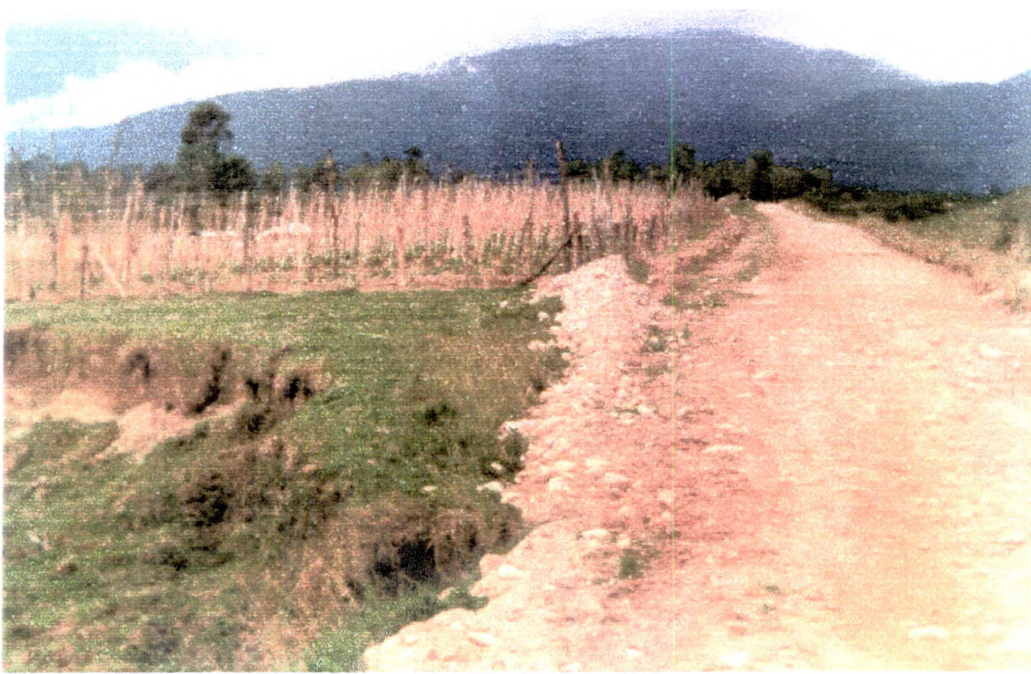
Zona de conservación invadida, Canal D

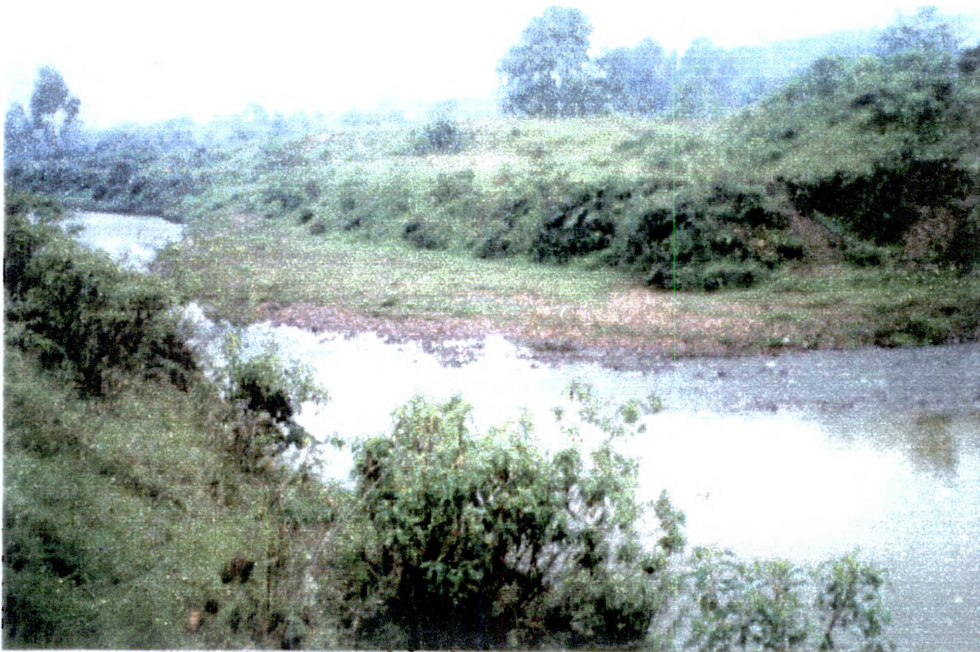
Cono de Sedimentación quebrada Tamauca, Canal D..

- *Quebrada Tamauca, K9 + 100*

Longitud Excavación: 100m
Profundidad de Excavación: 2m
Ancho de la Sección: 10m

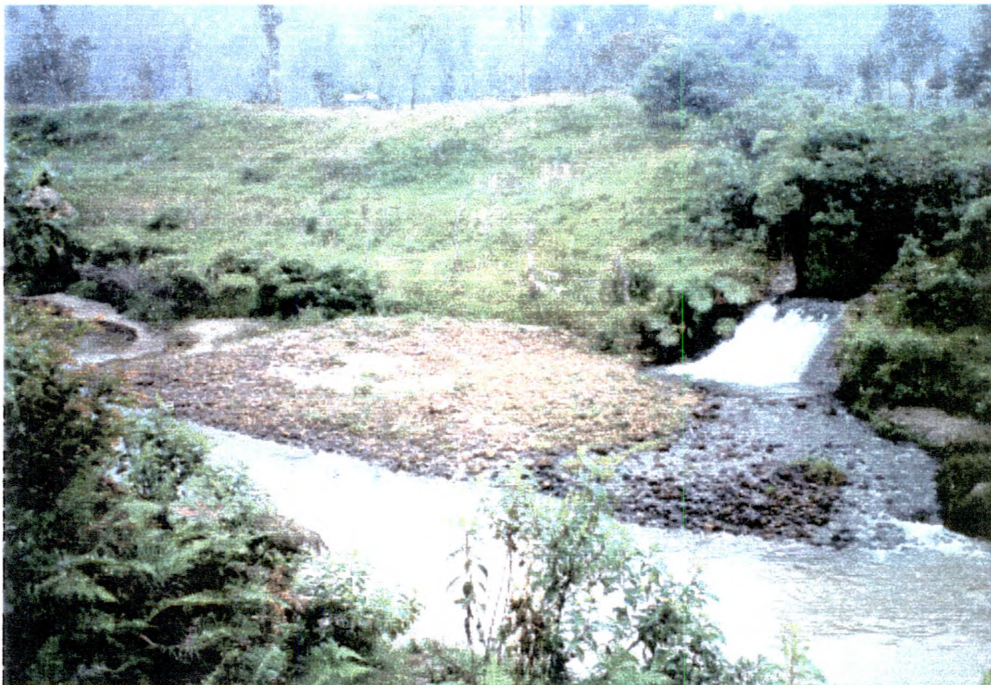
Cono de Sedimentación quebrada huepenitayaco, Canal D.

- *Quebrada Huepenitayaco, K6 + 600*

Longitud Excavación: 60m
Profundidad de Excavación: 2m
Ancho de la Sección: 10m

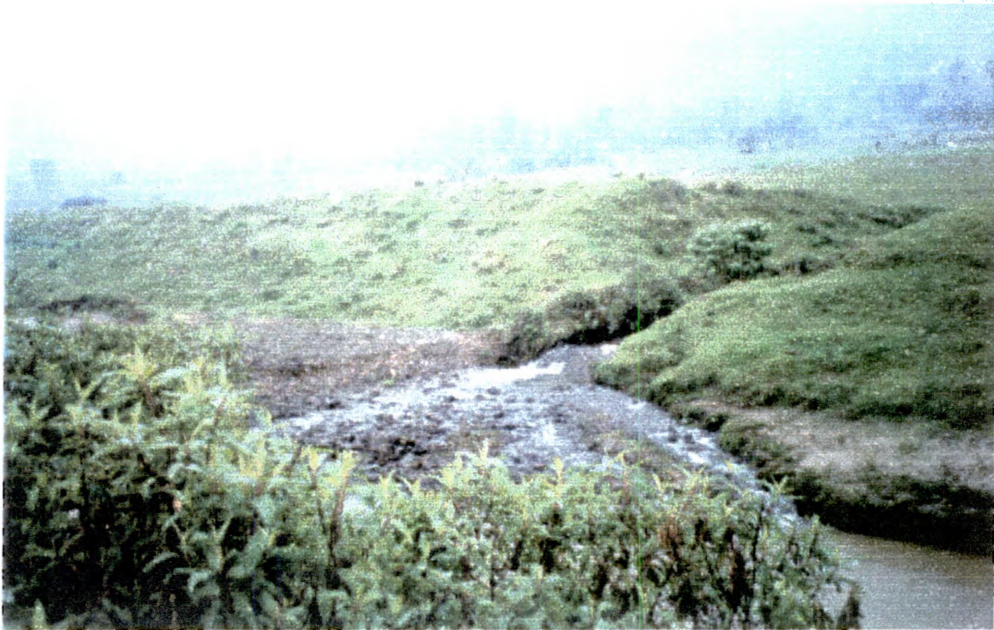
- Cono de Sedimentación quebrada Tinjoy, Canal D..

- *Quebrada Tinjoy, K5 + 600*

Longitud del Cono: 40m
Profundidad de Excavación: 2m
Ancho de la Sección: 10m

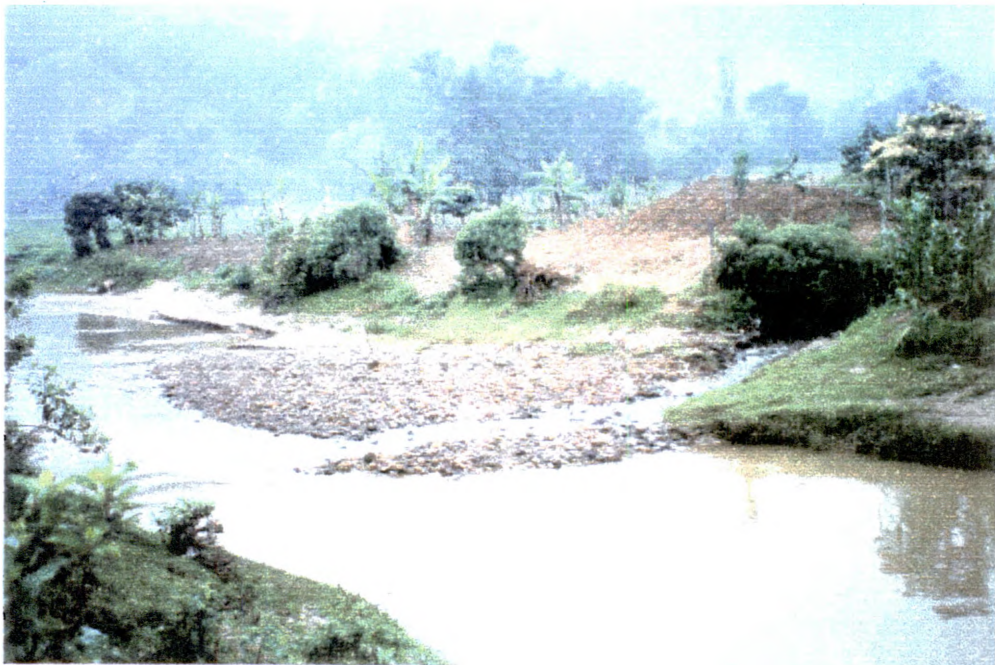
Cono de Sedimentación quebrada Marpujay, Canal D.

- *Quebrada Marpujay, K4 + 000*

Longitud del Cono: 50m
Profundidad de Excavación: 2m
Ancho de la Sección: 10m

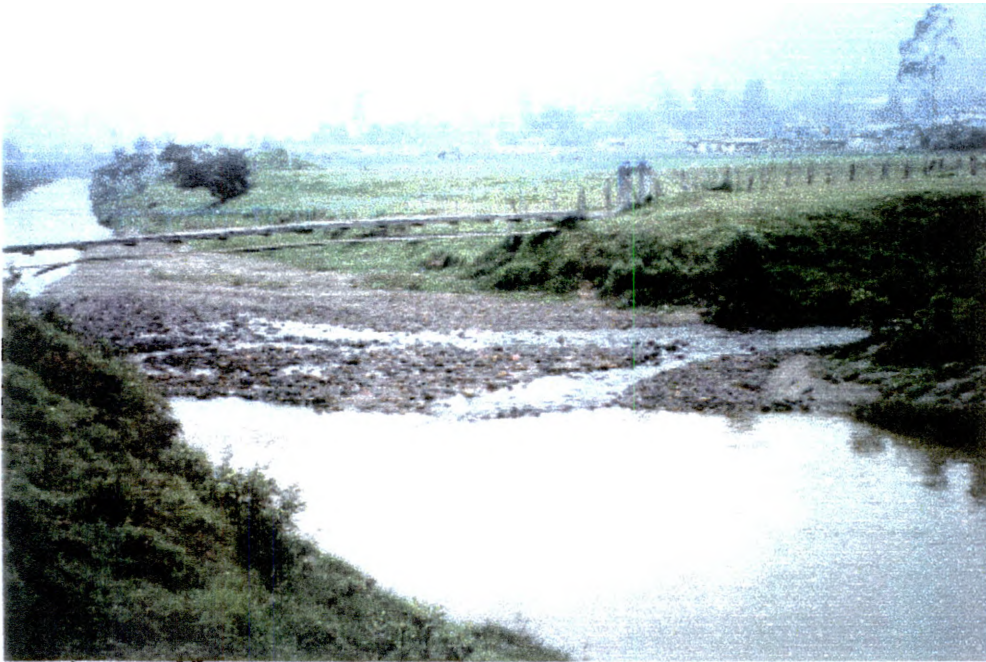
Cono de Sedimentación quebrada Sigüinchica, Canal D..

- *Quebrada Sigüinchica, K2 + 600*

Longitud del Cono: 60m
Profundidad de Excavación: 2m
Ancho de la Sección: 10m

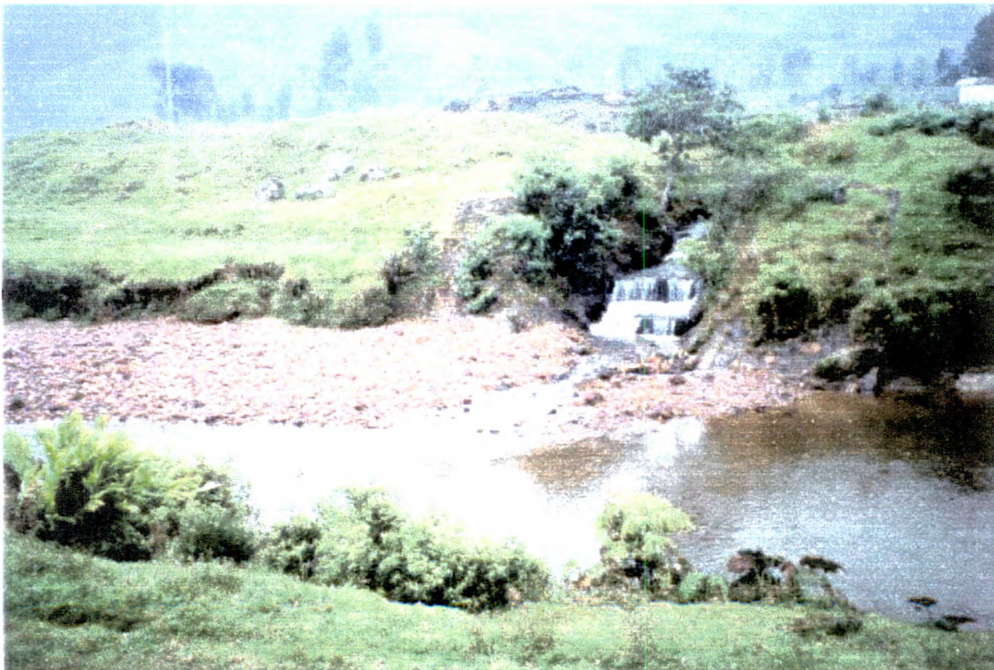
Cono de sedimentación quebrada Samanoy, Canal B.

Este canal sólo recibe la Quebrada Samanoy en la cual se necesita una extracción de sedimentos con:

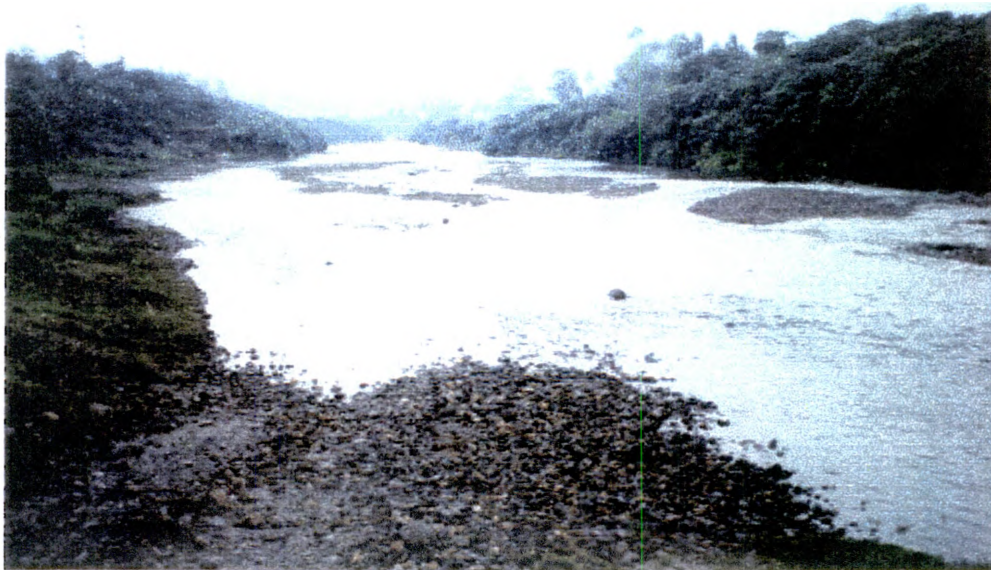
Esta dársena se encuentra ubicada en la desembocadura de la Quebrada Quinchoa y como las de los canales A y D se encuentra totalmente colmatada.

Dársena, Canal B..

Se deben extraer sedimentos en una sección de las siguientes características y en una longitud aproximada de 400 metros.

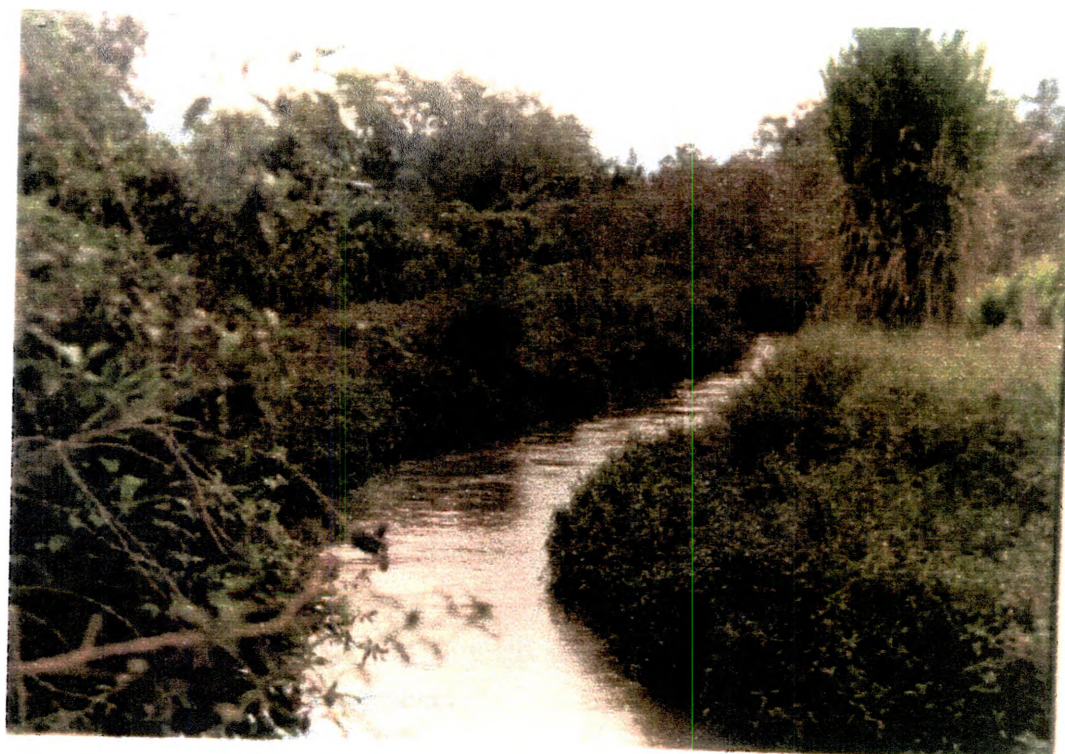
Quebrada Hidráulica, sección reducida.

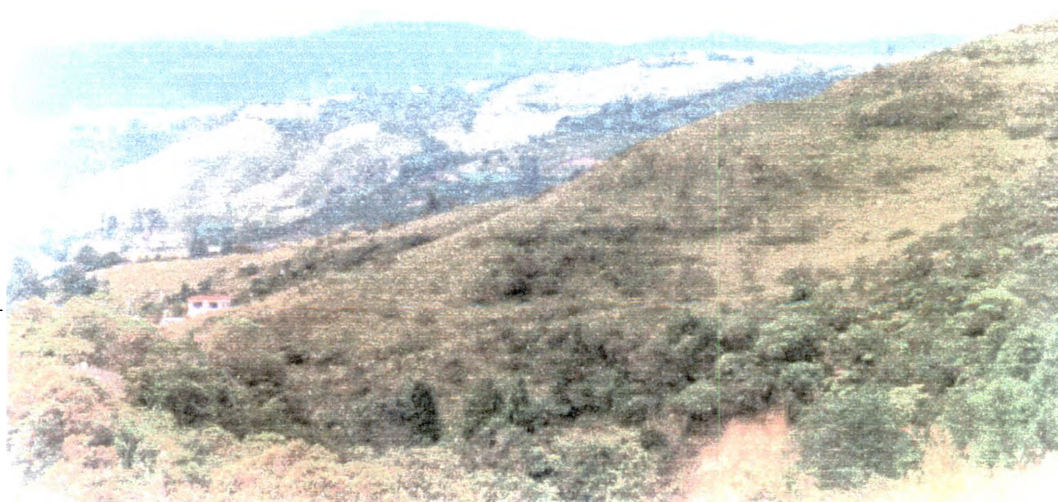
Cárcavas en cuencas aledañas.

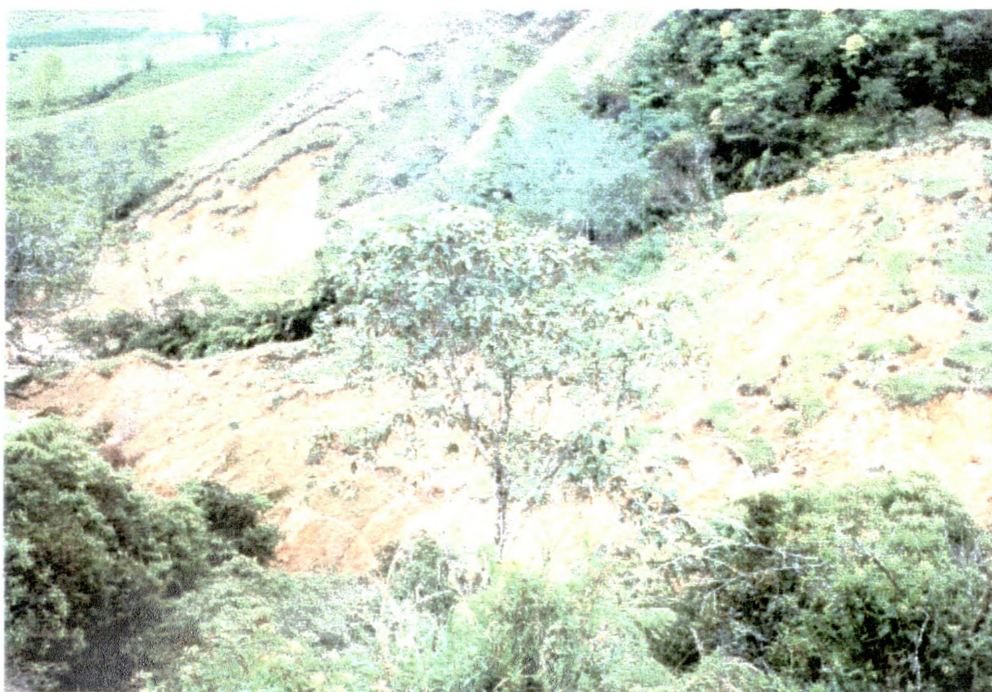
Falla, quebrada El Cedro.

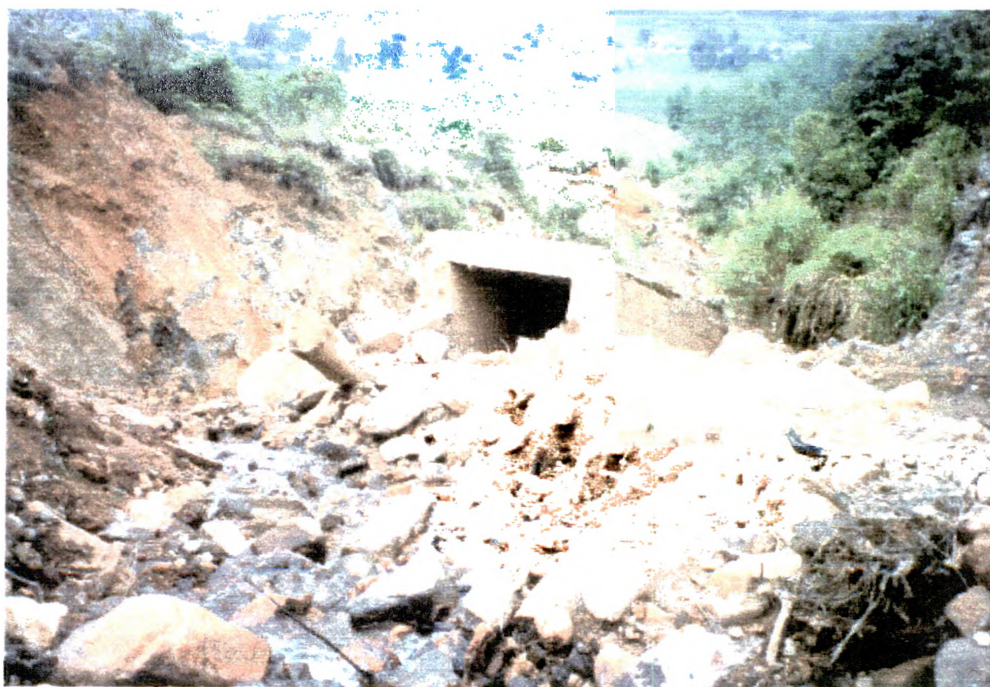
Box Arrastrado por Deslizamiento.

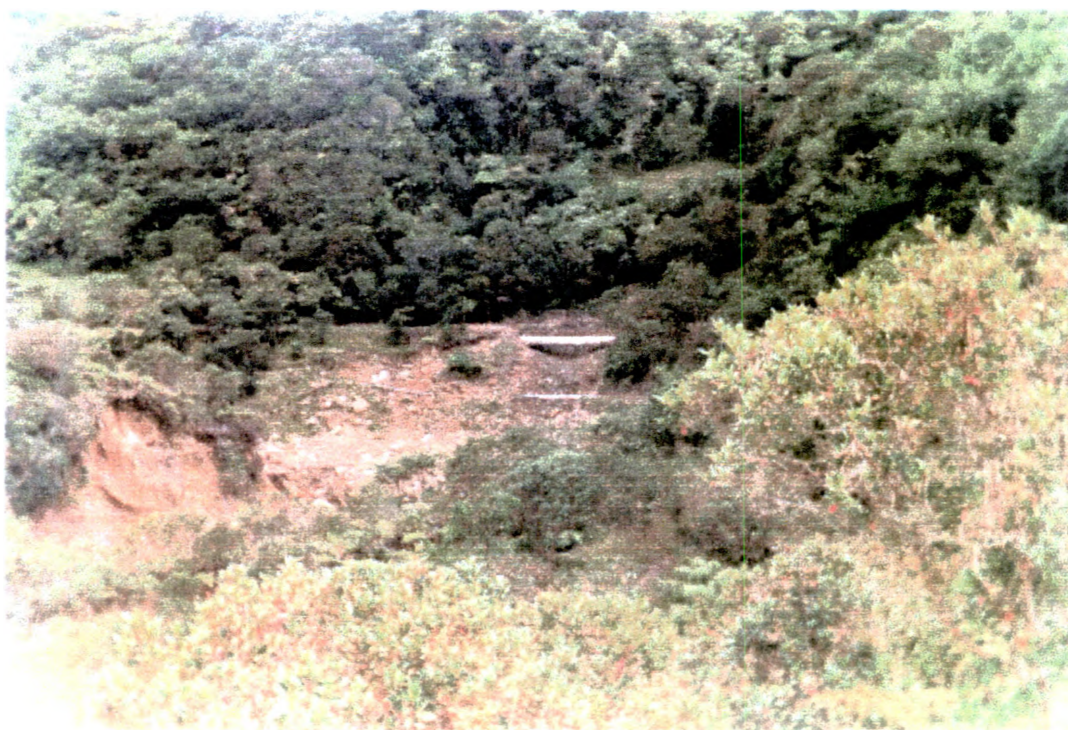
Conducción provisional a planta de tratamiento por destrucción del canal.
