***IMPACTOS DEL HURACÁN GEORGES, 22-23 SETIEMBRE 1998,  
SOBRE EL AGUA Y EL SUELO EN LA REPÚBLICA DOMINICANA***  
**Recomendaciones y Propuesta de Programa Nacional de Conservación  
de Recursos Naturales**

**Santo Domingo, Abril de 1999**

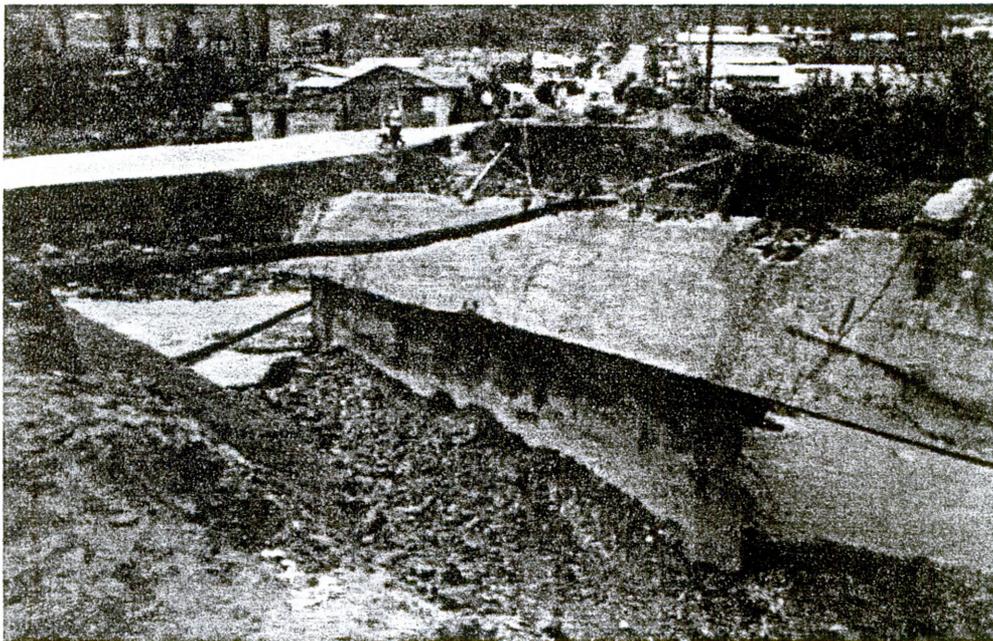
*El puente en Tireo Arriba se derrumbó en el río como resultado de los daños ocasionados por la tormenta. Se empezó de inmediato a retirar los escombros para evitar obstrucciones adicionales y para reducir el riesgo continuo de pérdidas de vida y de propiedad. Se considera esto una acción de exigencia o de urgencia.*

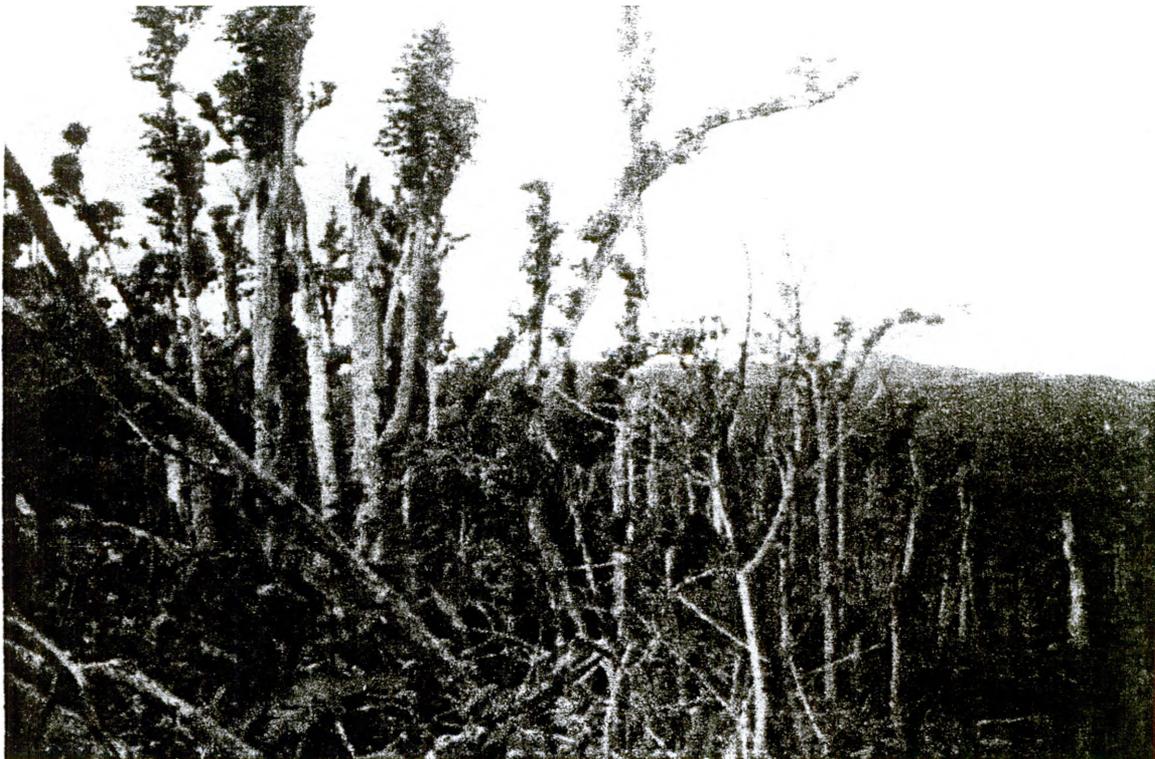
*Diagnósticos preliminares hechos por especialistas calcularon en 75-90% los daños a los bosques en la trayectoria del huracán. Las copas y troncos de árboles fueron rotos y otros árboles fueron derribados. Es de muy alta prioridad recuperar la madera caída y proteger los bosques de incendios, enfermedades y erosión del suelo.*

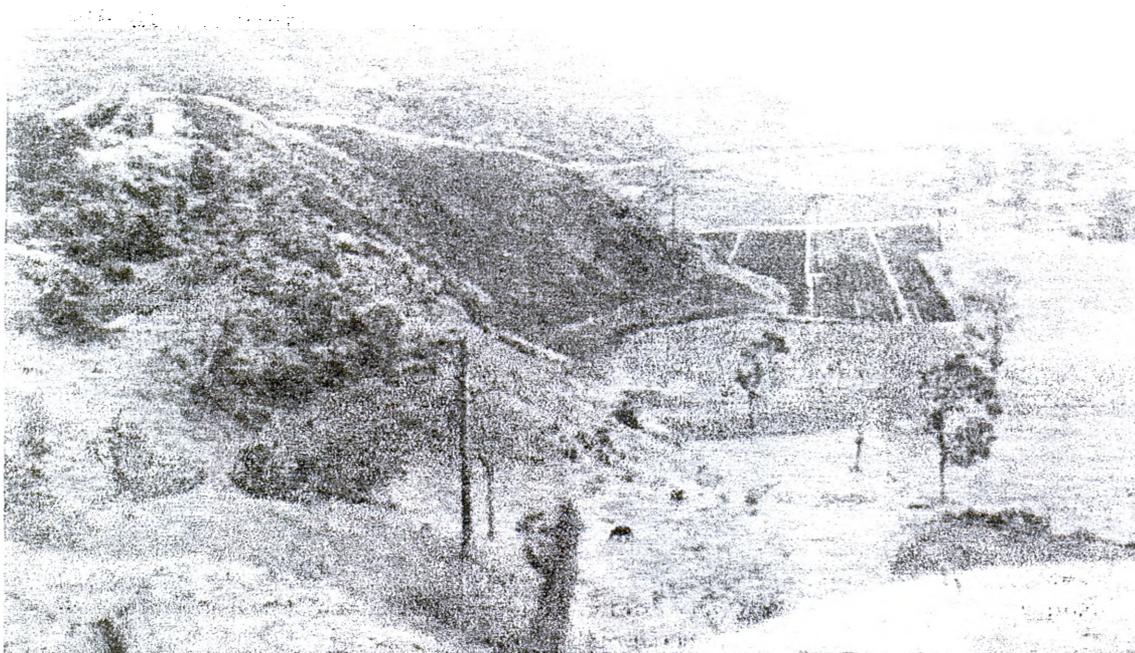
*Formas complejas de tierra presentan retos a los planificadores de cuencas y a los especialistas en conservación de suelos. Los bosques y las tierras de pastoreo se encuentran en pendientes empinadas a muy empinadas. Tierras con pendientes moderadamente empinadas apoyan los sistemas de cultivos anuales y perennes. Las tierras con inclinaciones suaves a tierras casi planas apoyan los sistemas de cultivos bajo riego.*

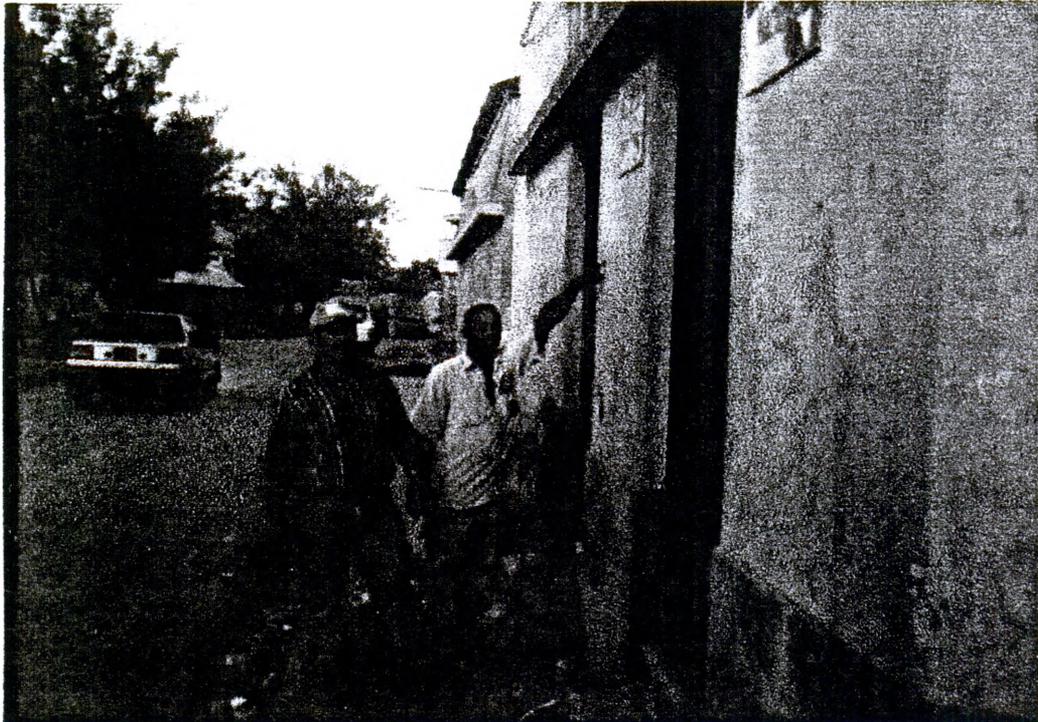
*Manuel Rosales, agrónomo del NRCS (izq.), y un aldeano documentan la altura de la inundación. El pueblo de Tamayo, en la provincia de Baoruco, sufrió daños considerables ocasionados por las inundaciones: la altura de las aguas alcanzó 2 metros o más. Además se registraron acumulaciones de sedimentos de casi 1 metro. Las inundaciones causaron pérdidas de inventario en los negocios y provocaron colapso de edificios. La pérdida de vidas fue mínima comparada con otras partes del país.*

166	Tamayo	Esta zona fue cubierta por el agua y por los desechos transportados por la crecida. Se observaron líneas de aguas altas de 1,98 metros en edificios y marcas de nivel del sedimento, de 0,61 metros. Como resultado de la inundación se registraron dos personas muertas. Las estructuras colapsaron por el peso del agua y del sedimento.	El huracán desencadenó este desastre, pero la magnitud de los daños va más allá del huracán. La inundación se extendió a todo lo largo de la costa (Bahía de Neiba) al oeste hasta Batey y al noreste hasta Quita Coraza. Uno de los factores del desastre fueron los escurrimientos y sedimentos provenientes de los tramos superiores de la cuenca colectora. Un estudio de la cuenca fluvial del río Yaque del Sur permitiría encontrar una solución definitiva a este problema. Una situación apremiante es retirar los desechos de los canales fluviales de manera que en la temporada de lluvias las crecidas rodeen Tamayo. Esto debe efectuarse con urgencia. Deben retirarse los desechos y sedimentos ya que pueden crear una amenaza a la salud y requerir el

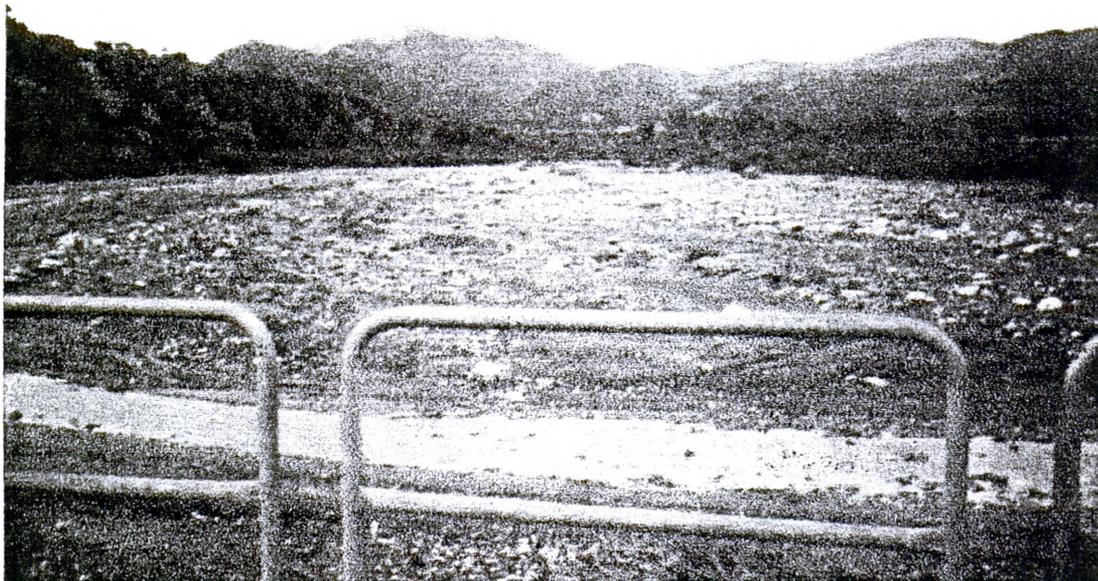
*En el caso del Huracán Georges, los cambios en el ancho del canal fueron influenciados por disturbios previos en el canal, como, por ejemplo, la canalización y los cambios en la vegetación ribereña que pueden haber alterado la resistencia de los bordes y la susceptibilidad a la erosión; otros cambios en los regímenes de la corriente ocasionados por cambios en la cuenca; y finalmente, cambios en el balance de sedimentos también son importantes.*

El enderezamiento de los canales de los ríos no es siempre la mejor solución, porque puede provocar un estado de inestabilidad. Con frecuencia, el enderezar el canal de un río causa un atrincheramiento del río y cambios en su morfología y estabilidad. Será entonces necesario alterar los canales en muchos de los afluentes más importantes observados sobre el terreno. Esta medida puede aumentar la capacidad del canal, aumentar la capacidad de transportar sedimento, prevenir la intrusión de la inundación en llanuras aluviales, e incrementar la profundidad de la corriente. De todas maneras, es necesario contar con ingeniería apropiada y analizar la hidrología de la cuenca y la hidráulica del río.

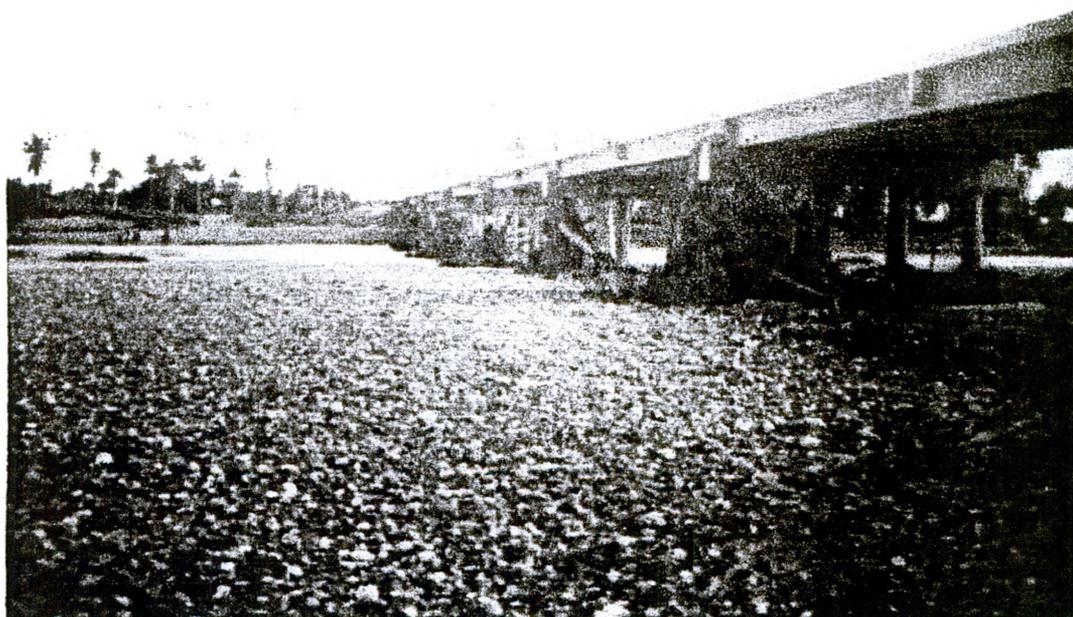
*La pendiente del canal del río, el ancho, el volumen de agua y la naturaleza de los materiales del lecho y de la orilla fueron distintas en cada sitio. Común a casi todos fue el gran volumen de material depositado en el canal. Además, volúmenes grandes de desechos flotantes fueron transportados por las corrientes altas y quedaron trabados contra los estribos y los pilares de los puentes, creando una presión adicional sobre los mismos. En algunos casos, la materia flotante bloqueó por completo el flujo de la corriente por debajo de los puentes y las alcantarillas, ocasionando fallas en los mismos.*

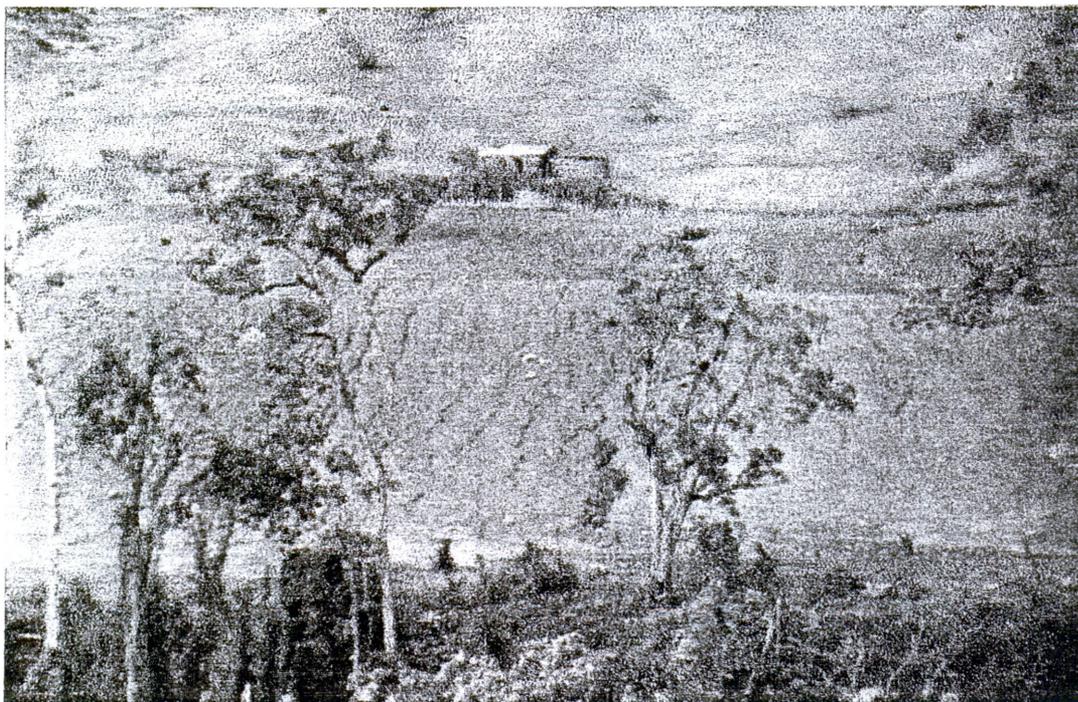
*Algunos suelos son más susceptibles que otros a la erosión en surcos o por abarrancamiento. La falta de un levantamiento de suelos dificulta el proceso de predecir como responderán los suelos a ciertos tratamientos. Un programa nacional de levantamiento de suelos permitirá a los usuarios de las tierras, y a los que toman decisiones sobre el uso de la tierra, contar con la información necesaria para entender, manejar, conservar y sostener los limitados recursos de suelo de la República Dominicana. Los levantamientos de suelos proporcionan un inventario ordenado, sobre el terreno y científico de los recursos suelo, e incluyen mapas que muestran la extensión de los suelos como también datos sobre las propiedades físicas y químicas de los mismos.*

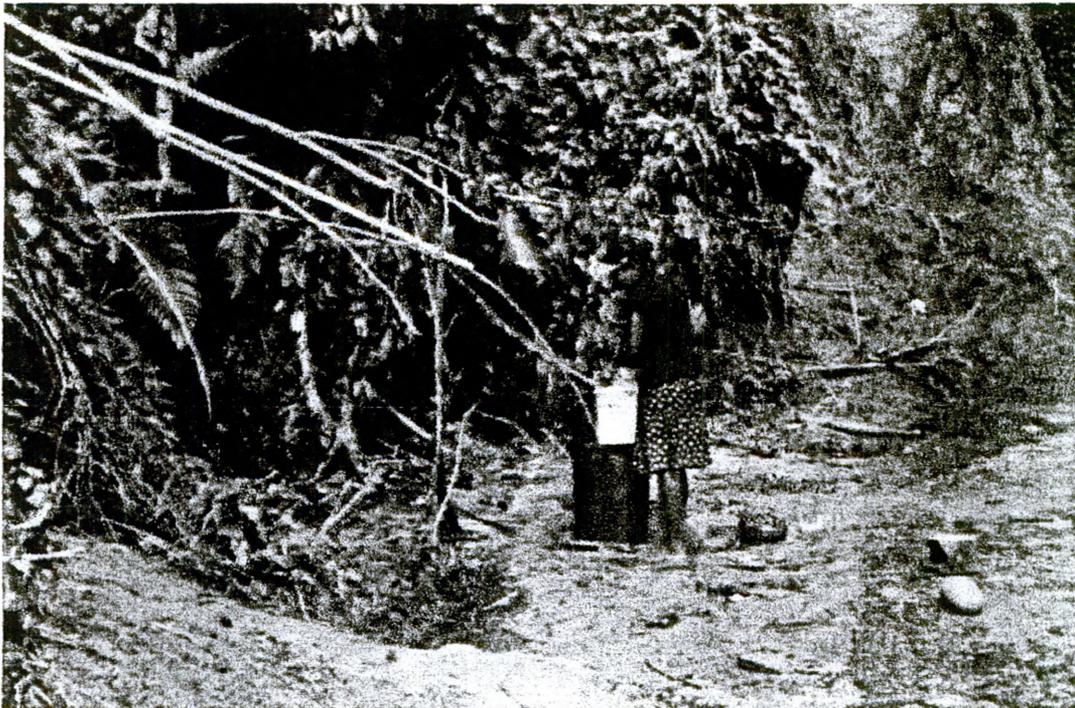
*Con frecuencia, los desastres de recursos naturales acompañados de movimientos de tierra cortan o destruyen las fuentes superficiales de agua utilizados por los campesinos para uso doméstico, para la ganadería y para el riego a pequeña escala de huertos familiares. Además, aumenta de manera importante el peligro de contaminación de estas fuentes de agua, como también las posibilidades de contraer enfermedades. La existencia de instalaciones de bajo costo para el almacenamiento de agua y sistemas de distribución del agua puede reducir la ocurrencia de enfermedades causadas por aguas contaminadas después de las tormentas.*

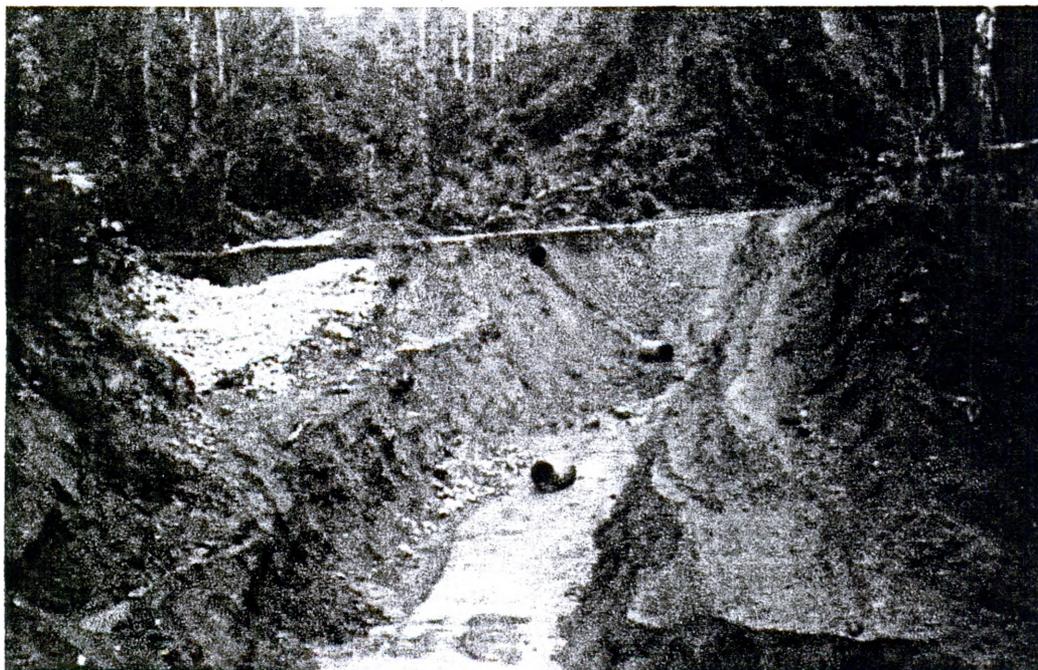
*Los caminos en sus áreas rurales y montañosas fueron gravemente golpeados por el huracán Georges. Muchos factores contribuyeron a las fallas que ocurrieron en las plataformas y los sistemas de desagüe de los caminos. Algunos de los factores incluyen: material de relleno inadecuado; pobre mantenimiento de las zanjas de desagüe; alcantarillas muy pequeñas; y alcantarillas bloqueadas. El mantenimiento y cortes estabilizantes de caminos con métodos vegetativos y estructurales pueden prevenir fallas en las plataformas de los caminos y en sus sistemas de desagüe.*
