# ESTUDIO DE LA ZONA TIPICA IRRIGADA POR EL CANAL CAMBRONAL

ESTUDIO GEOTECNICO

✓  
PROYECTO DE REHABILITACION SISTEMA DE RIEGO CAMBRONAL

GEOTECNIA

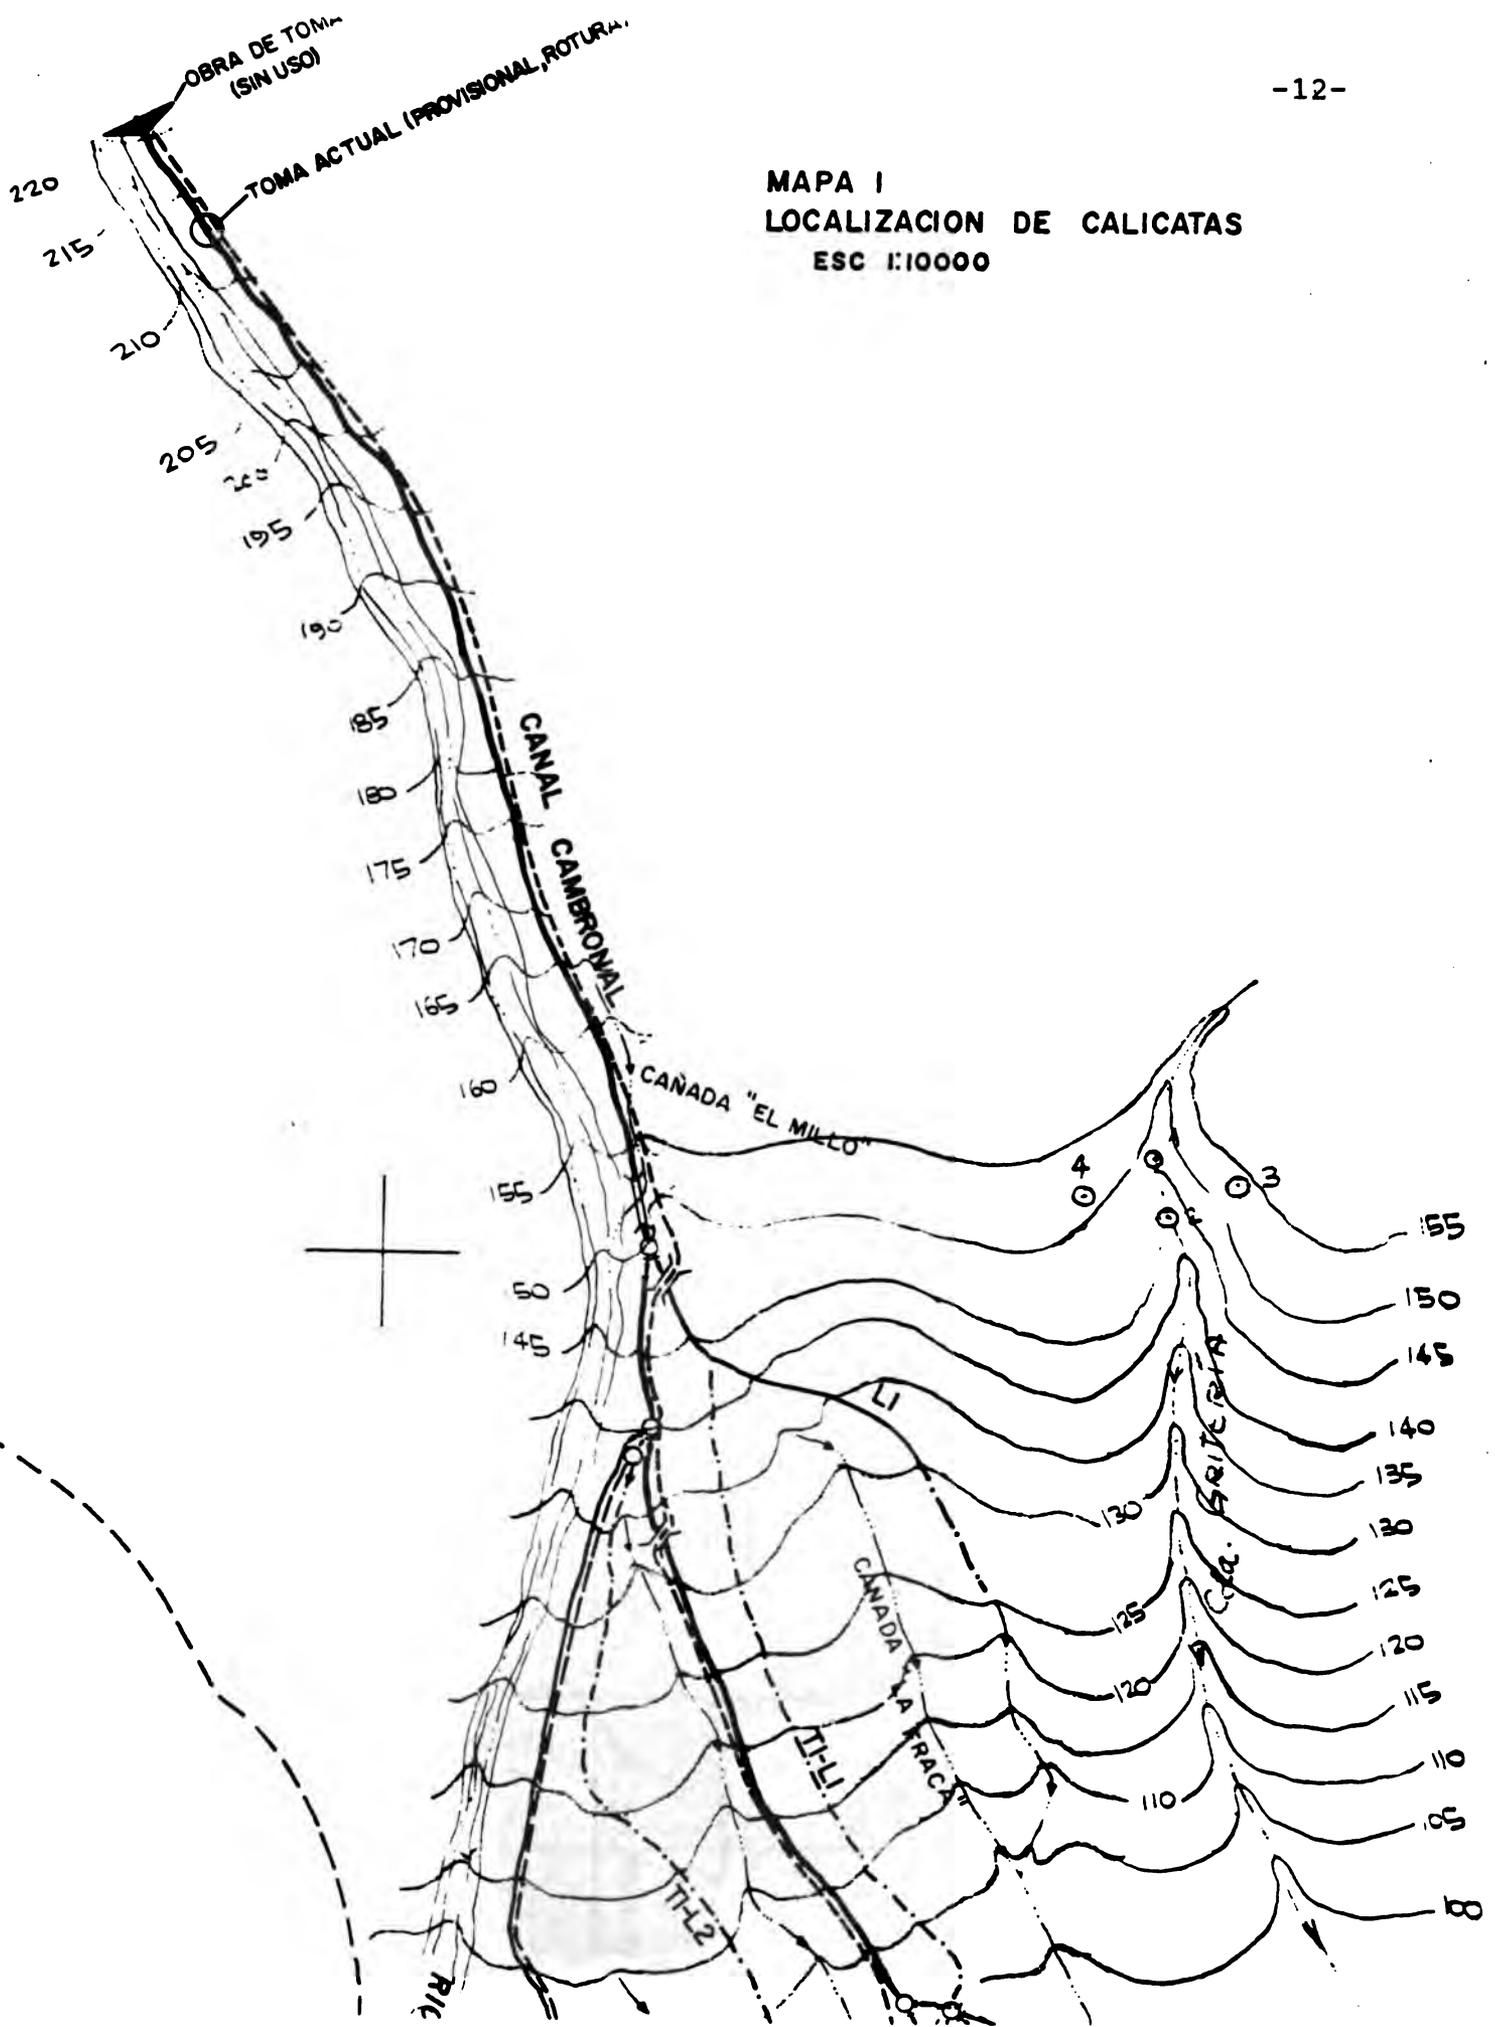
MAPA I  
LOCALIZACION DE CALICATAS  
ESC 1:10000

En el Mapa 1 a escala 1:50000 se indica la localización de la cerrada investigada y la situación de las calicatas (Nº1 a 4) en el Mapa 2 a escala - 1:10000.

- a) Calicata No.1, está ubicada en el fondo de embalse, con una profundidad de 1.20 mts. En esta calicata se puede distinguir un material arcilla-limo-arenosa, estratificada.
- b) Calicata No.2, está ubicada a 75 mts. de la calicata No.1 también ubicada en el fondo del embalse. En esta calicata los materiales existentes difieren de los materiales en la No.1. Aquí aparece un material arcillo-areno-gravoso, hasta la profundidad escavado de 1.20 mts.
- c) Calicata No.3, fué ubicado en el estribo izquierdo en dirección apróximada a la mitad de la distancia entre la calicata No.1,2. En esta calicata se puede notar un material arcillo-limoso, hasta la profundidad obtenida de 1.00 mts.
- d) Calicata No.4, se ubicó en el estribo derecho, en la misma posición que la calicata No.3. En esta aparece también el material arcillo -limoso. Se logró una profundidad de 70 cm.

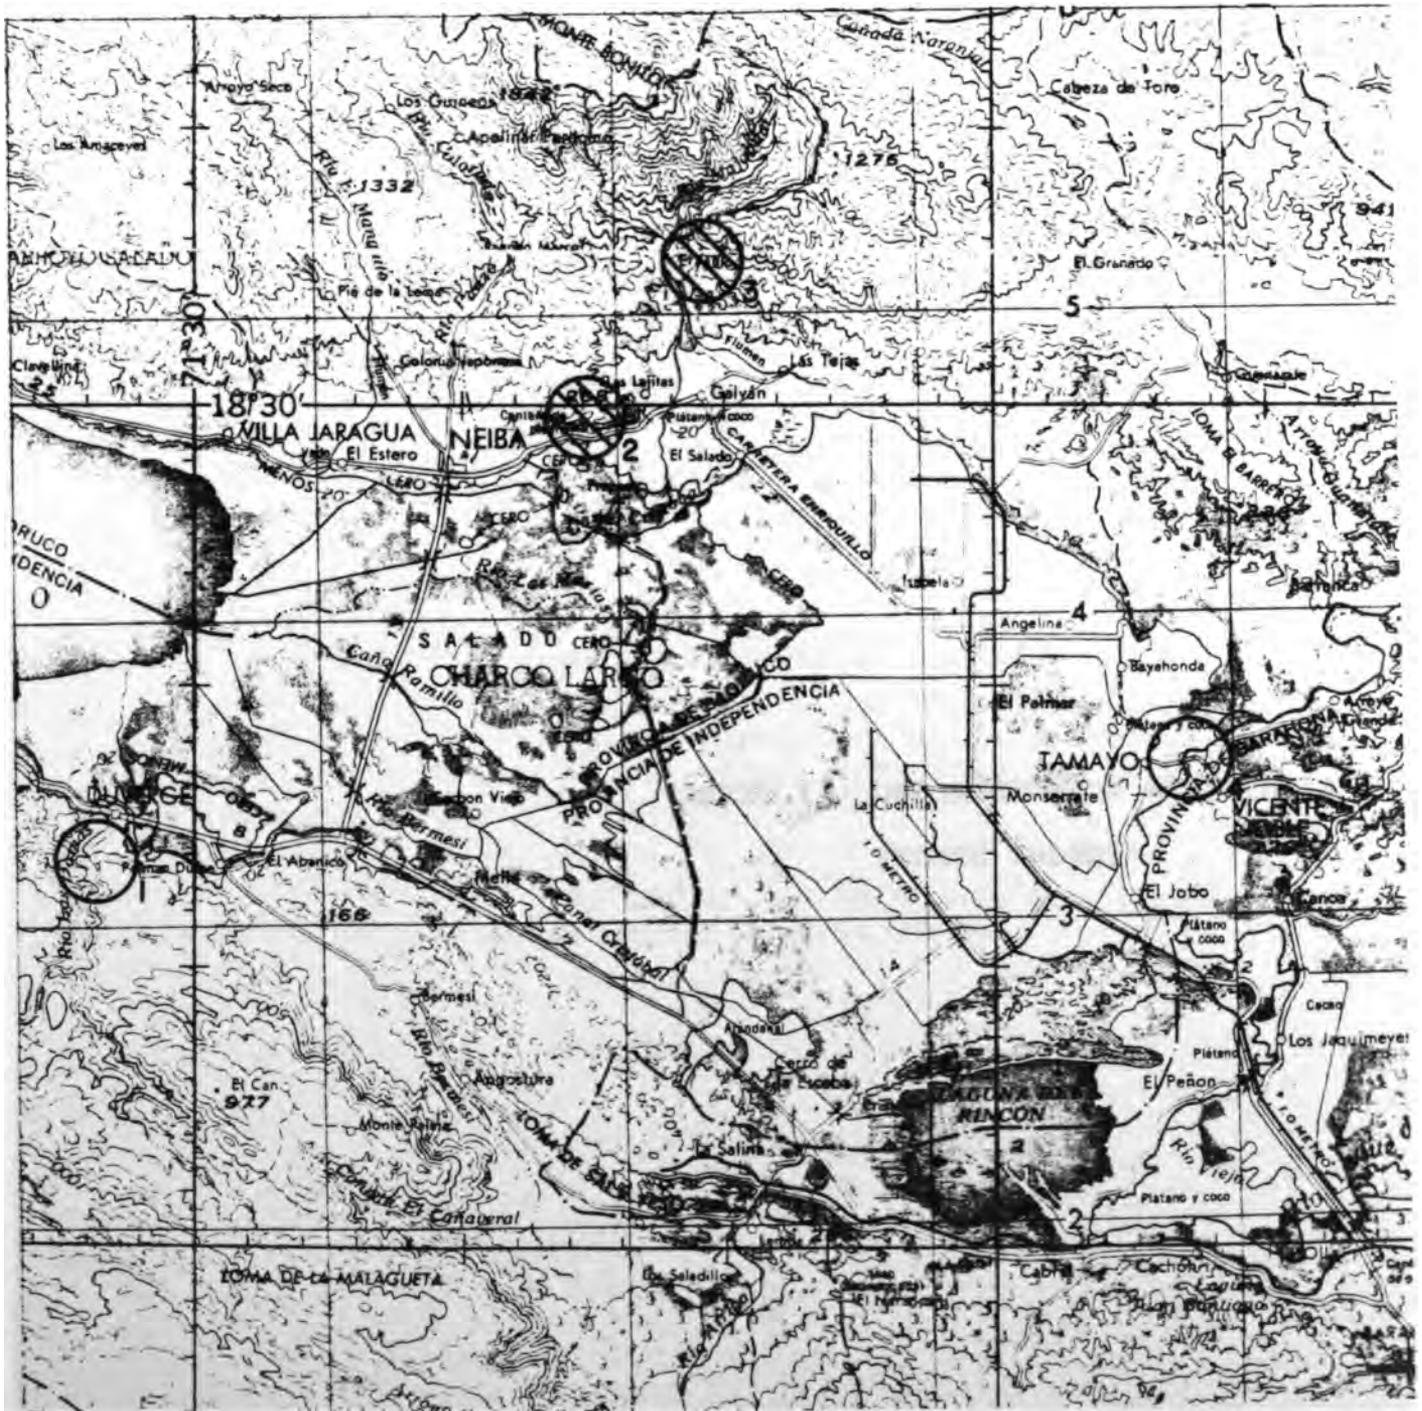
MAPA Nº 3

# MINAS O CANTERAS DE MATERIALES

ESCALA 1:250,000

AGREGADO DE HORMIGON
-

TERRAPLENES

3.2 En relación a materiales para construcción a continuación el resumen de los investigados. (Ver Mapa 3).

de la población de Galván por carretera No.1 en Mapa 3.

Km. de Galván (No.4, Mapa 3), donde hay mucho mayor cantidad estimada de gravas y arenas a a explotar.

Existen en el área dos canteras en uso actualmente. Una localizada sobre la carretera Galván-Neyba a unos 2 Km. de la población de Galván (No.2, Mapa 3) y la otra a 3 Km. del centro del poblado de Galván sobre el camino a El Millo (No.3, Mapa 3). Esta última prácticamente dentro de la obra.

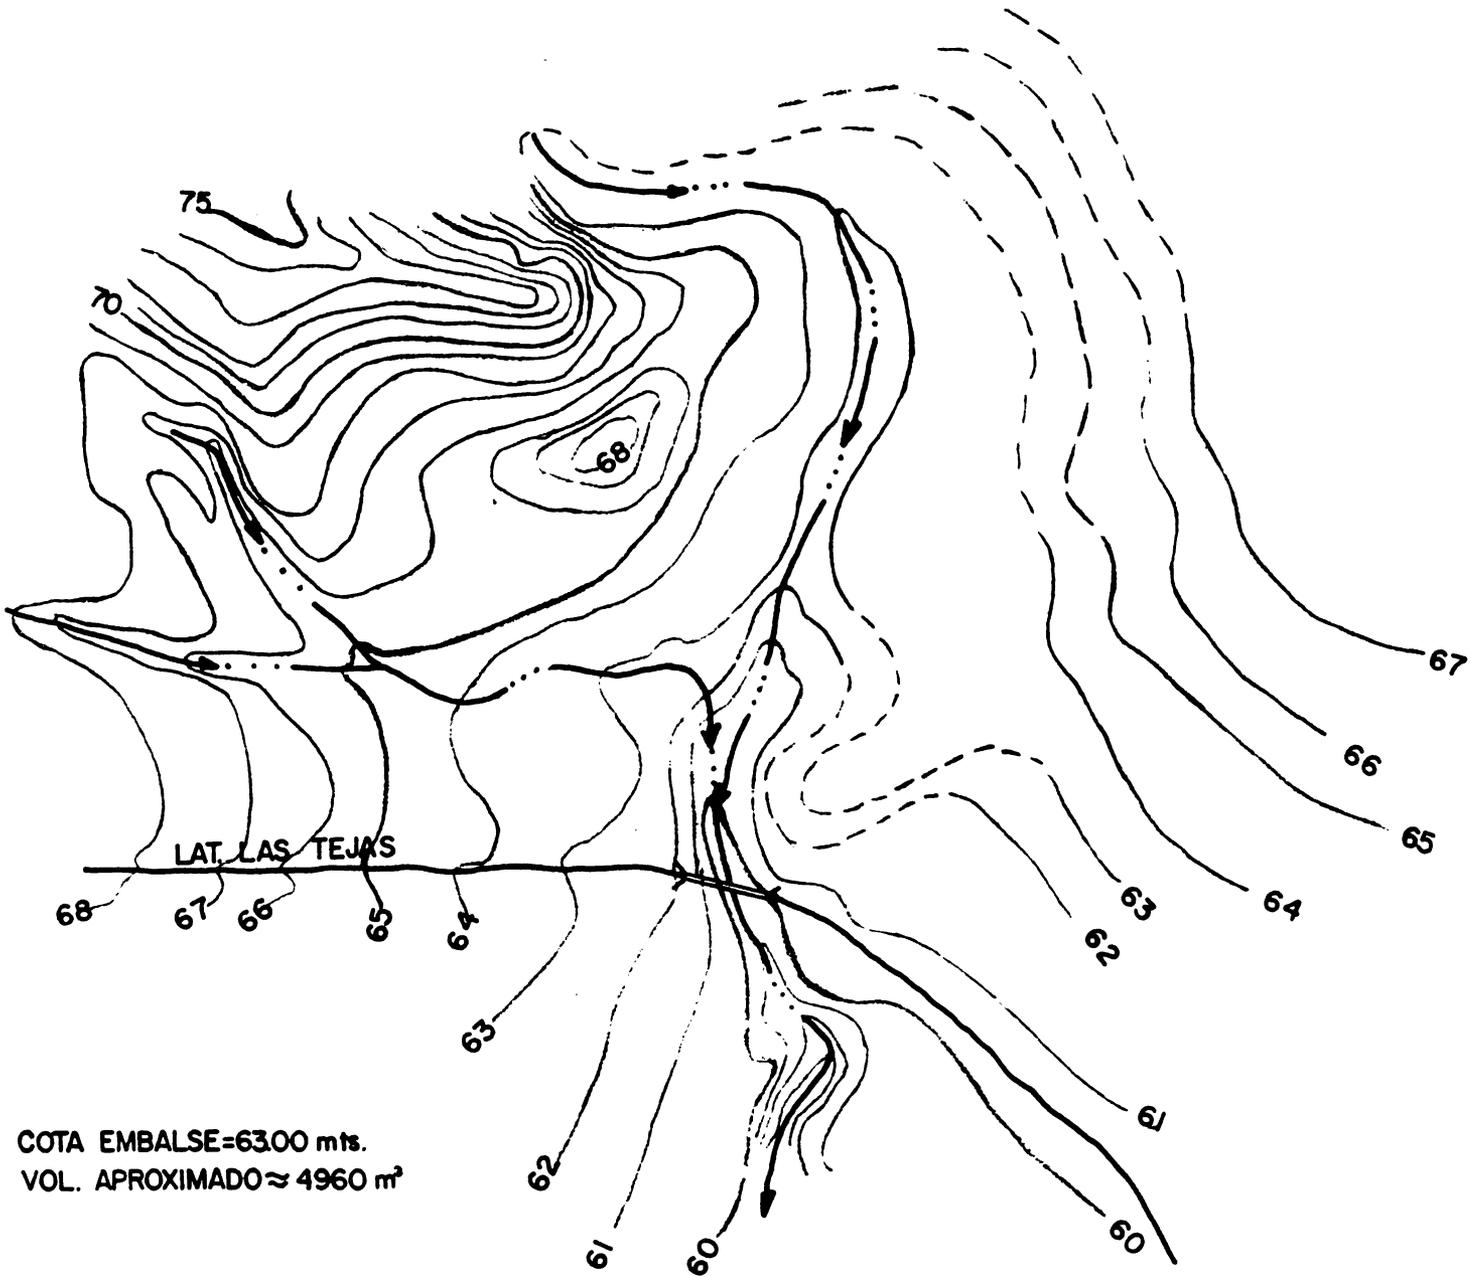
CAÑADA GRITERIA

ESCALA: 1:2000

COTA EMBALSE=63.00 mts.  
VOL. APROXIMADO  $\approx 4960 \text{ m}^3$

NOTA: CURVAS DE NIVEL A TRAZOS MODIFICAN EN  
DETALLE LAS GENERALES DEL PLANO 1:2000

CAÑADA LA FRACA DE CARACTERISTICAS SEMEJANTES  
EN COTA APROXIMADA 145

permeabilidad de los suelos del embalse que perdería cantidades de agua no tolerables, dada la escasez y alto valor del recurso. (Ver Mapa 4, Anexo 2). Un trabajo de pavimentación o impermeabilización es dudoso que mantenga su eficacia dentro de costos aceptables.

Se realizó un levantamiento topográfico del eje de la cañada y secciones transversales necesarias para cuantificar el volumen embalsado por diques de hasta 3.25 m. de elevación (cota de coronación + 63.00 SNMM).

Por medición de áreas se determinó un volumen de 4,960 m<sup>3</sup>, el cual servirá como depósito regulador durante seis horas de suspensión de riego de solo 225 lts. caudal medio evidentemente insuficiente para las áreas dependientes de la elevación del embalse.
