Evaluación de Obras Urgentes para Prevención de Inundaciones en el Valle de Sibundoy

Bogotá, febrero 29 del 2001

EVALUACION DE OBRAS URGENTES PARA PREVENCIÓN DE INUNDACIONES EN EL VALLE DE SIBUNDOY

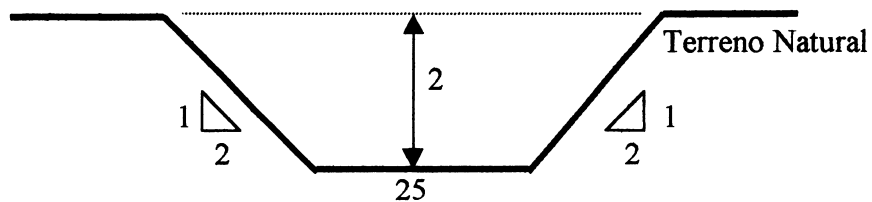
Esta situación irregular ha hecho que la condición establecida en el diseño que contemplaba que a medida que se extraía sedimentos se mejorarían las condiciones de estabilidad de los diques, no se cumpla.

Observando las características de diseño originales de esta dársena en los planos elaborados por Samel Ingenieros, se ve que no existe ninguna semejanza con la situación actual, teniendo en cuenta que las condiciones de arrastre de sedimentos es superior a la considerada en esa época, se propone ejecutar la siguiente sección:

Es necesario alejar el canal actual del río, del dique existente, con el fin de dejarlo lo más ancho posible, aprovechando, al menos, la mitad del material producto de la excavación.

$$A = (25 + 2 \times 2.0) 2.0 = 58 \text{ m}^2$$

$$V = 58 \times 600 = 34800 \text{ m}^3$$

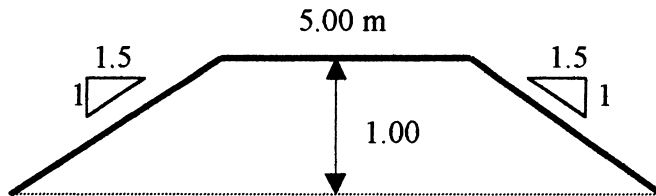
En el dique carretable del Canal A existen 2 puntos bajos, por los cuales se puede desbordar el canal, localizados en el K3 + 600 y K3 + 900, en longitudes aproximadas de 400 y 200 m, los cuales requieren un realce de aproximadamente 1 m, con la siguiente sección:

$$A = (5 + 1 \times 1.5) \times 1 = 6.5 \text{ m}^2$$

$$V = 6.5 (400 + 200) = 65 \times 600 = 3900 \text{ m}^3$$

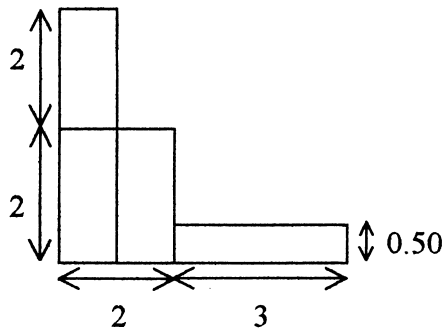
Antes y después de la estructura de control de nivel se han formado unas cárcavas, las cuales necesitan un muro de protección de gaviones con una altura de aproximadamente 4 m y una longitud de 40 m.

Su sección sería:

$$A = 2 \times 1 + 2 \times 2 + 3 \times 0.5 = 7.5 \text{ m}^2$$

$$V = 40 \times 7.5 = 300 \text{ m}^3$$

$$V \text{ excavación} = 40 \times 5 \times 0.5 = 100 \text{ m}^3$$

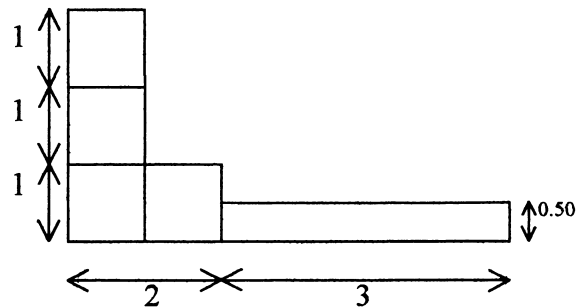
A la altura de la dársena del canal D, se hace necesario la protección. Aproximadamente 50 metros de carretable, los cuales habían sido protegidos con un muro longitudinal de gaviones, el cual se derrumbó en un sector de 20 metros lineales y necesita refuerzo en otros 20m, para que no se siga cayendo.

Para la construcción y refuerzo de estos muros se propone incrementar el colchón en unos 3 metros para que cumpla su función, pues el colchón de 1 metro que se acostumbra en la zona queda demasiado rígido y no busca su acomodamiento una vez sea erosionado por debajo. La sección propuesta es la siguiente:

Volumen necesario:

Sección Completa $L = 20\text{m}$

$$V = (3 \times 1 + 2 \times 1 + 3 \times 0.5) \times 20 = 6.5 \times 20 = 130 \text{ m}^3$$

$$V \text{ excavación} = 20 \times 5 \times 0.5 = 50 \text{ m}^3$$

Sección para Reparar: $L = 20 \text{ m}$

$$V = 20 \times 3 \times 0.5 = 30 \text{ m}^3$$

$$V \text{ excavación} = 20 \times 3 \times 0.5 = 30 \text{ m}^3$$

$$V \text{ total de gaviones} = 160 \text{ m}^3$$

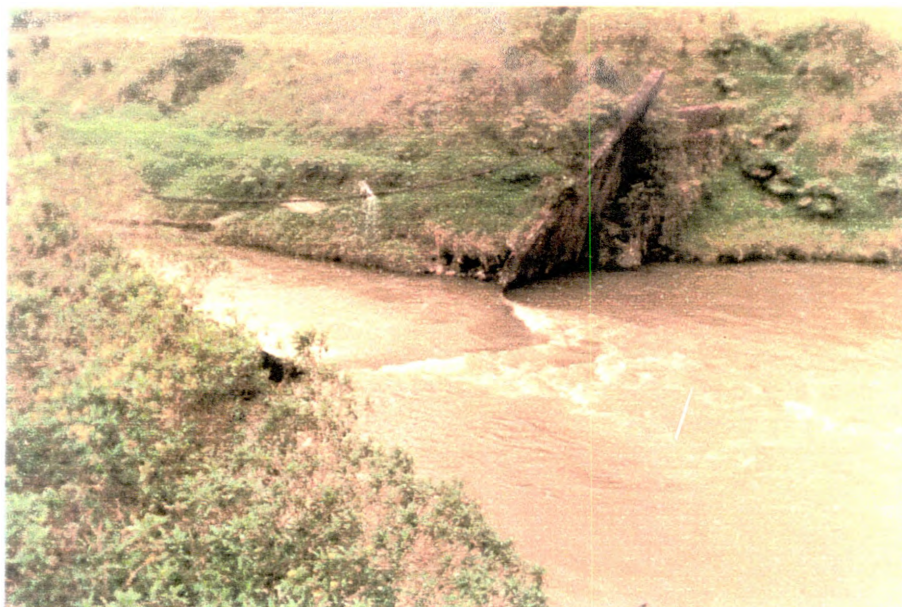
Cono quebrada Secayaco

- *Quebrada Secayaco, K2 + 800*

Longitud del Tramo: 100m
Profundidad de Excavación: 2m
Ancho de la Sección: 15m

$$V = 100 \times 2 \times 15 = 3000 \text{ m}^3$$

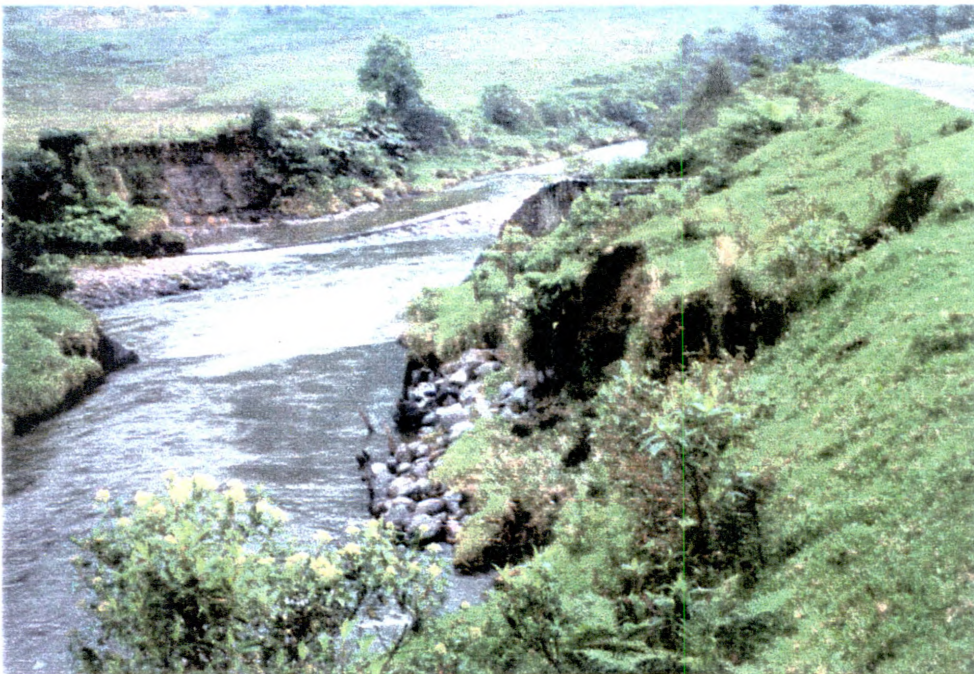
Cono (K8+300), Canal A.

- *Cono, K8 + 300*

Longitud del Tramo: 120m
Profundidad de Excavación: 2m
Ancho de la Sección: 15m

$$V = 120 \times 2 \times 15 = 3600 \text{ m}^3$$

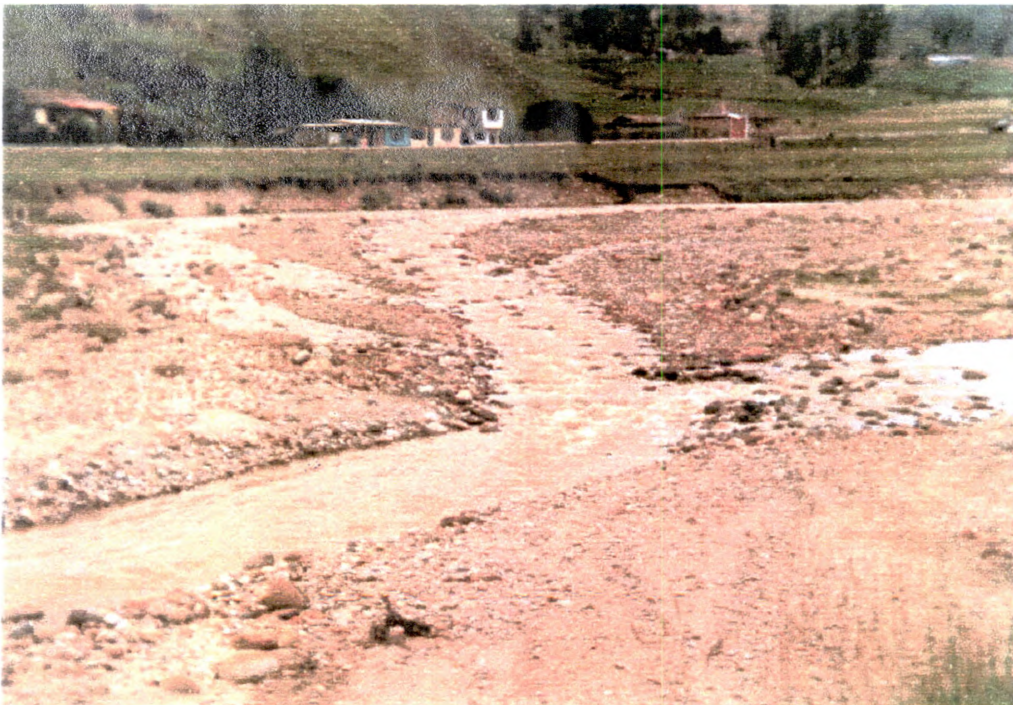
**Río San Pedro, zona de construcción y reparación Muro,
Canal D.**

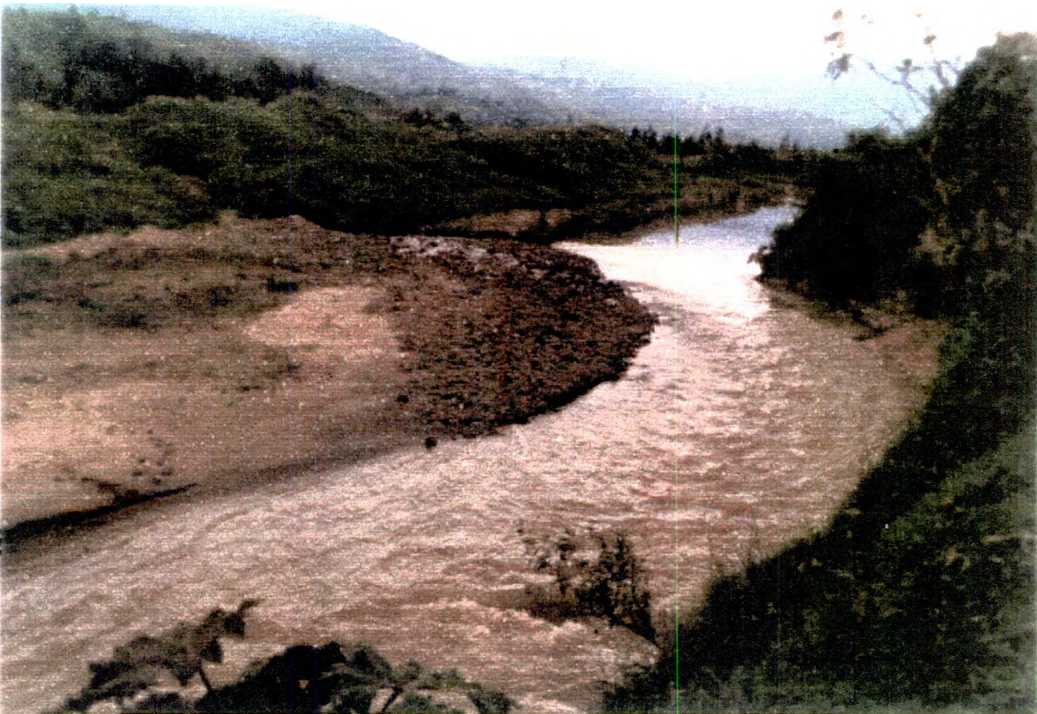
Zona de conservación invadida, Canal D

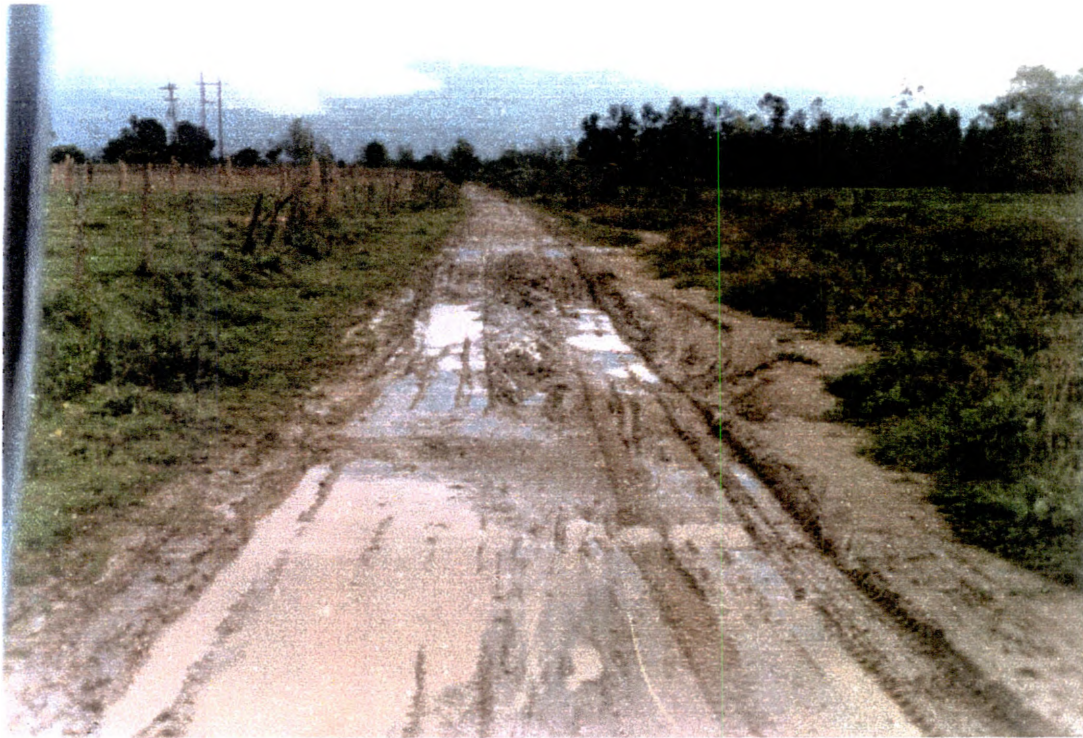
Quebrada Hidráulica, sección reducida.

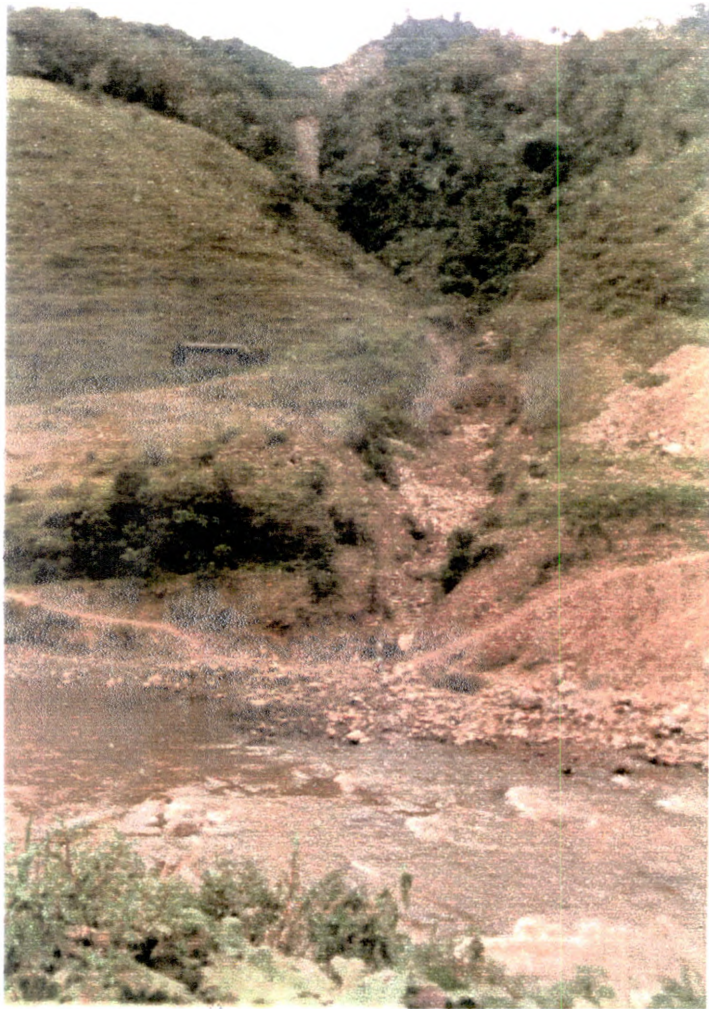
Quebrada El Edén, Erosión con obras de Control.
